高新区（新市区）“10·14”六十户乡星火村鱼塘一般农业生产安全事故调查报告

高新区（新市区）六十户乡星火村鱼塘亡人事故调查组

2024年10月25日

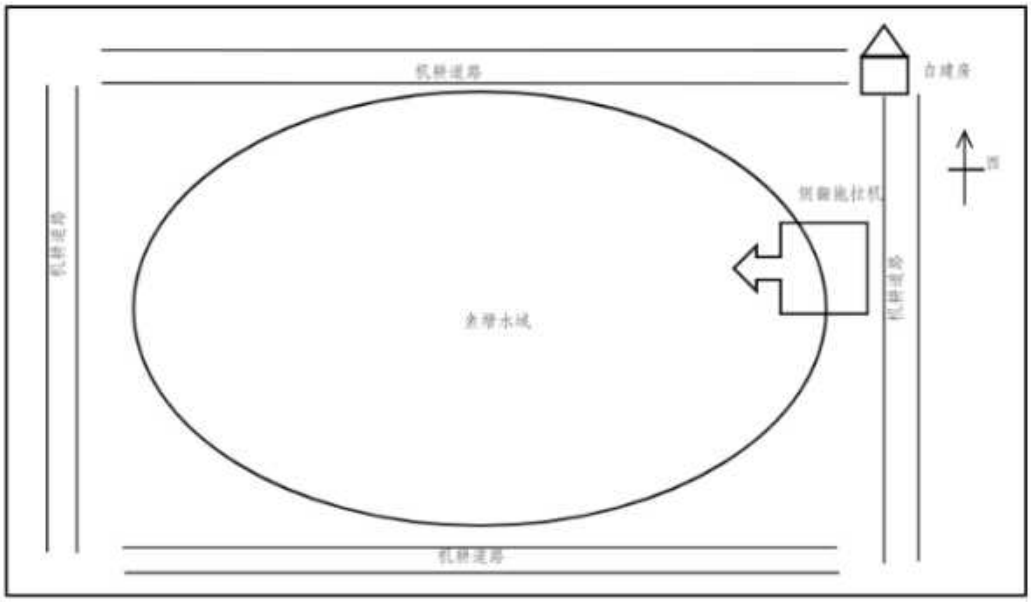
事故现场图

事发地点为六十户乡星火村一队六十户西街鱼塘处，该区域鱼塘由纵横分布的机耕道路划分。事故现场已由六十户乡派出所封控，鱼塘西北角有自建房，鱼塘北侧道路呈现北高南低，道路上可见砖块堆积，鱼塘约1/2部分蓄水，约1/2未储水已干涸，蓄水水面部分可见渔网及侧翻的拖拉机机斗。
