某建设集团有限公司“3•14”高处坠落一般事故调查报

2、项目名称：上饶建筑装配式（工业化）基地一期A标段1#钢筋加工车间

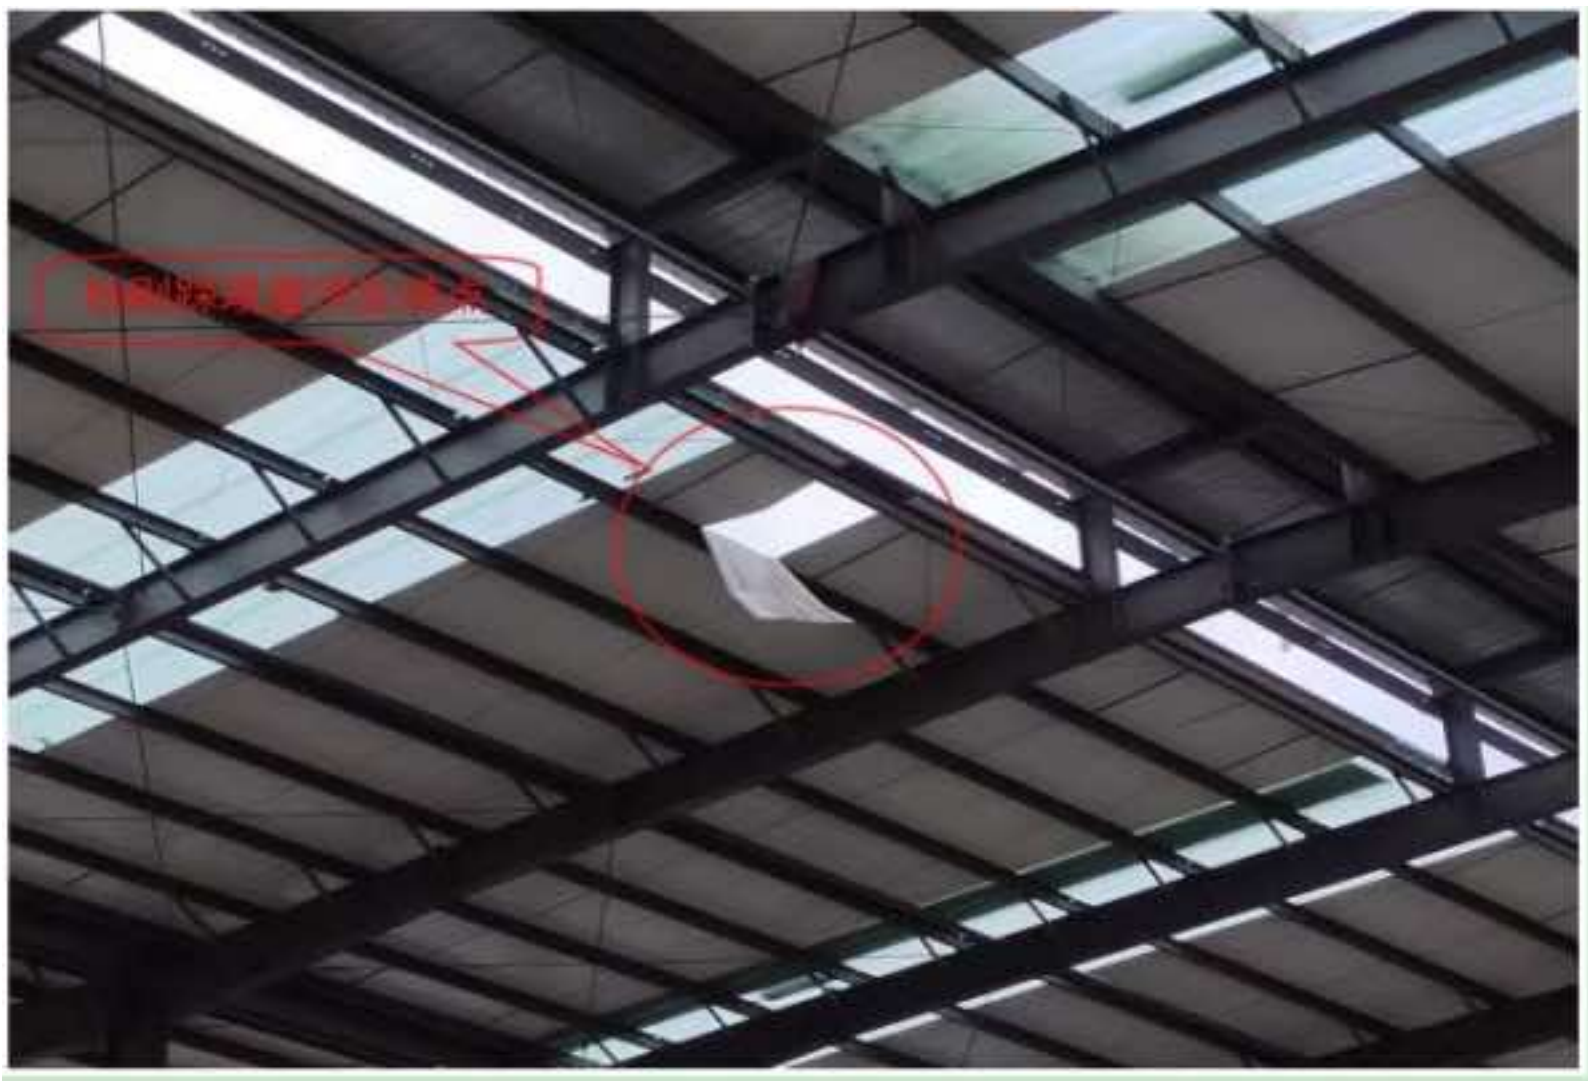
事故现场示意图1

2022年3月14日，项目施工正常进行，15时许，正在房顶面安装作业的班组从业人员觉得有些口渴，临时就地停工休息，为了方便行
全绳及另一端扣在安全线上的安全卡扣，作业人员杨某在放松警惕的情况下在房顶面行走，不慎踩塌房顶铁皮瓦和保温绵（事故现场示意
场示意图2），事故发生时，现场地面作业人员听到“砰”的一声异响，抬头发现坠落人员受伤严重，便立即拨打了“120”急救电话，并通过
李某，李某及专职安全员迅速赶到事发现场，与此同时，所有现场作业人员回到地面安全地带，一起等待“120”急救车辆和医护人员。15
员对伤者进行紧急处理后，将其抬上救护车，送往医院进一步抢救治疗，后经抢救无效死亡。

杨某安全意识淡薄，在未取得高处作业特种作业操作证的情况下进行高处作业，作业过程中未正确佩戴安全绳，在作业面行走时踩塌屋

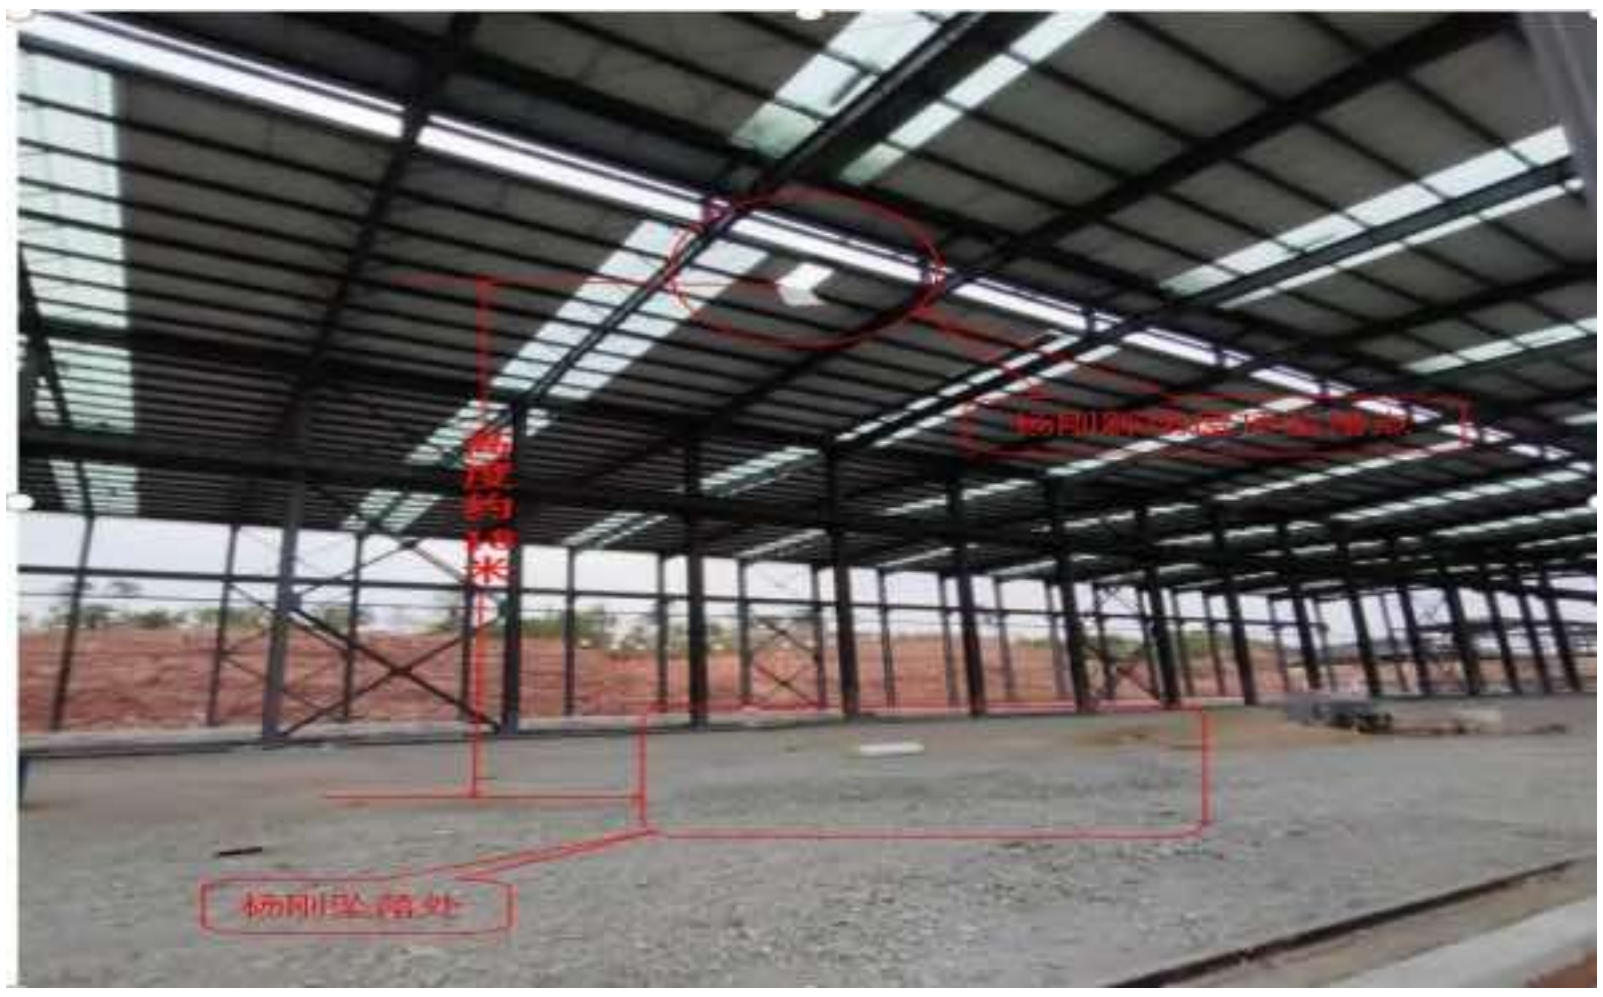
事故现场示意图2

1、杨某安全意识淡薄，自我防范能力差，作业过程中对施工现场危险因素辨识不足，从事高处作业未按照国家有关规定经专门的安全
全绳，踩塌房顶铁皮瓦和保温绵时坠落至地面，对本起事故负直接责任。因其在事故中死亡，责任不予追究。
