南昌县小蓝经开区工业一路 418 号内 汽配仓库“7 ·4 ”火灾事故调查报告

2022 年 8 月

2022 年 7 月 4 日 16 时许，南昌县小蓝经济技术开发区 工业一路 418 号内汽配仓库发生火灾，过火面积约 2500 平 方米，无人员伤亡，经第三方中介机构江西衡信保险公估有 限公司认证，火灾直接财产损失 615.2982 万元。

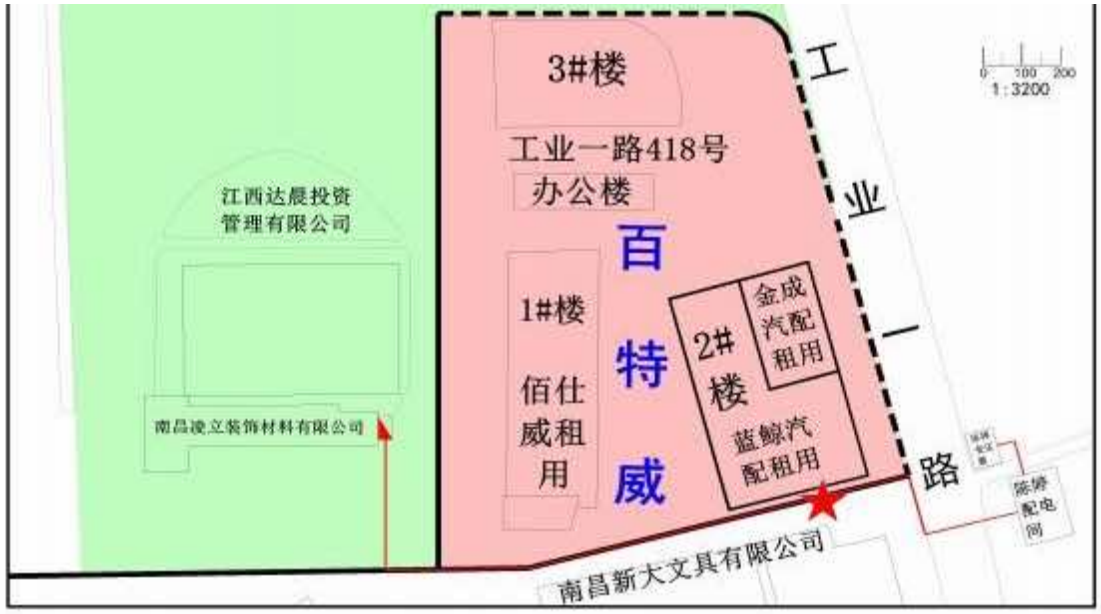
图 1

丈夫肖某辉。企业注册资本 2500 万元人民币，地址位于南昌县小蓝经济技术开发区工业一路 418 号，企业类型为有限责任公司，经营范围为硬质合金制品的研发、设计，统一社会信用代码：91360100056412979U。2013 年购得工业一路 418 号地块，办公楼为地块原有建筑，新建 1#、2#、3#车间， 2014 年建成投入使用。其中，1#车间出租给南昌佰仕威新材料科技有限公司（关联公司，法定代表人为肖某辉母亲邓某香，经营范围为硬质合金制品、数控刀具的生产与销售）， 2#车间出租给江西蓝鲸汽配有限公司和南昌县金成汽配经营部。（见图 1）
