“4·20” 福田区排水管网正本清源工程（八期）国际人才大厦死亡事故调查报告

“4·20” 福田区排水管网正本清源工程（八期）国际人才大厦死亡事故调查组

2018 年 6 月 14 日

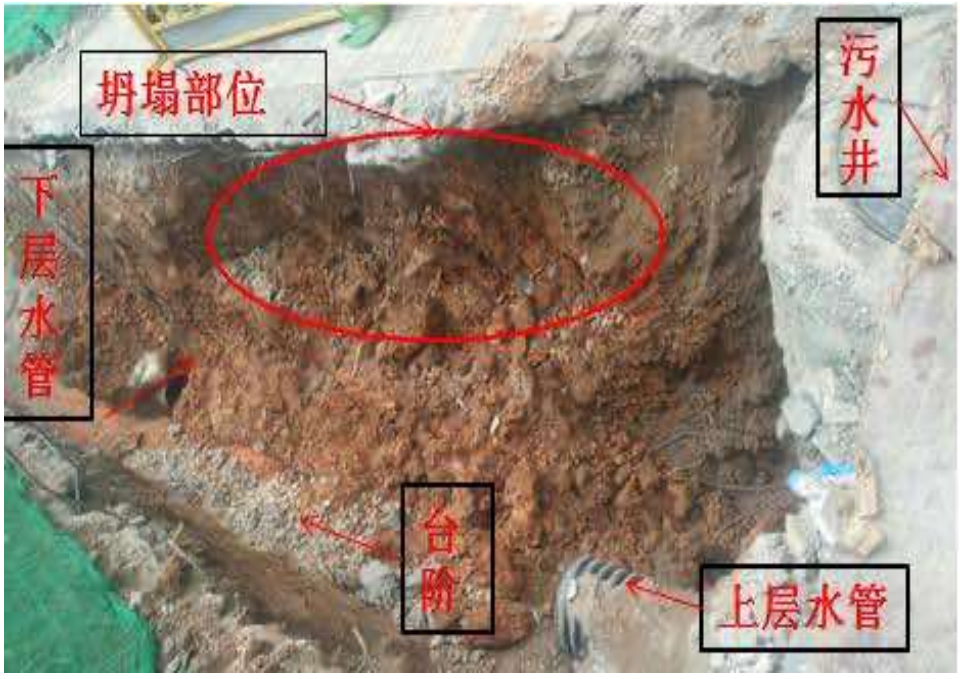
事故现场示意图

1、事故发生地点位于国际人才大厦北侧，与开挖段端头管道井的距离为 2 米～2.5 米,距人才大厦远侧边坡高 1.4 米，按 1:0.36 放坡，距人才大厦近侧边坡高度 2.3 米，包含顶面 0.2 米厚钢筋混凝土、0.2 米厚级配碎石，未放坡、未采取支护；管沟高度 0.9 米，宽度 1 米；坍塌部位长度 2.3 米，高 1.2 米，最深处 0.7 米，坍塌土方量约 1 方，土质为天然湿度黏土；现场遗落 2 个镐把和一只水鞋。

1700
Φ12@200
Φ12@200
200
200
钢筋混凝土
级配碎石
钢筋混凝土
级配碎石
基槽开挖断面
2300
1400
坍塌部位
坍塌长度2.3米
塌方散落土
被埋作
业人员
300
700
900
1000
700

开挖沟槽时基槽不满足放坡条件情况下，施工单位未及时采取支护措施;

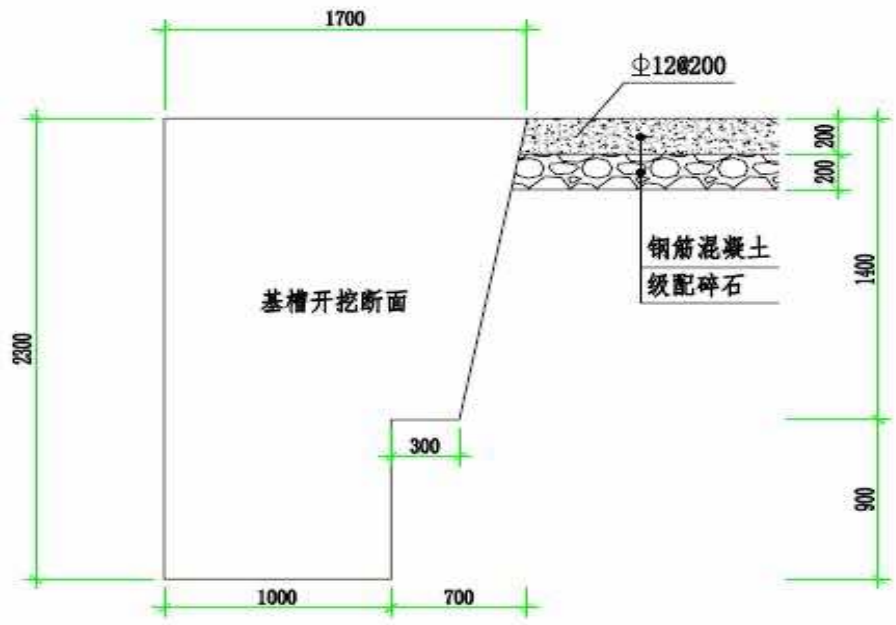
基槽开挖断面示意图

2) HP-02 支护剖面适用于开挖深度 2.0~3.0m 或无放坡开挖条件或周边存在现状管线需要保护的条件下。

将设计图纸、施工方案与现场具体实施情况对比综合分析发现：1、现场对沟槽开挖未及时按照图纸与施工方案进行支护，违反《建筑地基基础工程施工质量验收规范》（GB50202—2002）7.1.3 土方开挖的顺序、方法必须与设计工况相一致，并遵循“开槽支撑，先撑后挖，分层开挖，严禁超挖”的原则。2、施工人员进入到开挖后的沟槽内作业时未对沟槽边坡进行观察，提前发现坍塌风险，违反《建筑地基基础工程施工质量验收规范》(GB50202—2002)7.1.5 基坑（槽）、管沟土方施工中应对支护结构、周围环境进行观察和检测，如出现异常情况应及时处理，待恢复正常后方可继续施工。
