寿春环球港C区建设项目“11.17”一般物体打击(漏报)事故调查报告

2023年11月

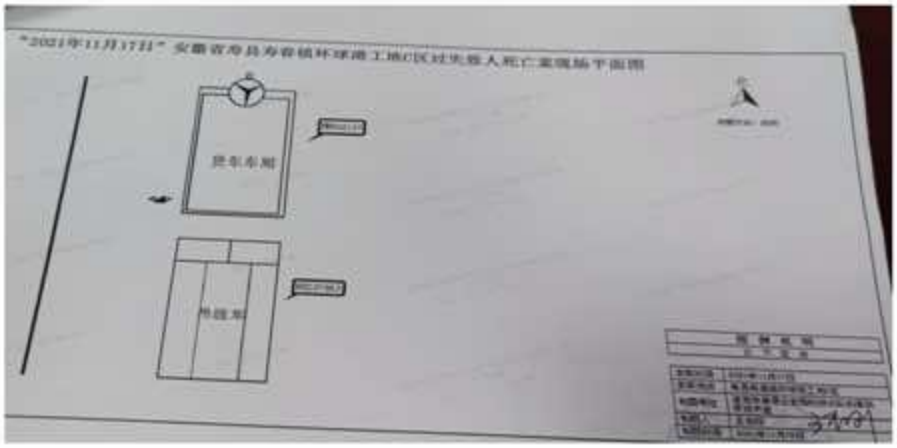
图 4 公安勘查事故现场绘制的货车吊车相对位置图

事故发生后，施工单位人员拨打 110 报告了事故亡人情况，县公安局刑侦大队城区中队、新城派出所到达现场进行了勘验（见图 4），并对事故死者进行了法医鉴定，记录死亡原因为：

头部受钝性外力作用致重度颅脑损伤。事故调查组和专家组通过调阅监控视频、查阅资料和相关人员的询问记录等信息进行研判，其原因是吊车司机违章作业斜拉起吊，加之作业时精力不集中，在起吊钢筋离开车厢后不稳晃动撞向站在车厢下层钢筋顶上的钢筋工刘亮，造成刘*头部向下，坠落地面。
