遂宁利和科技有限公司“1·11”一般物体打击事故调查报告

遂宁利和科技有限公司“1·11”一般物体打击事故调查组

2026年2月

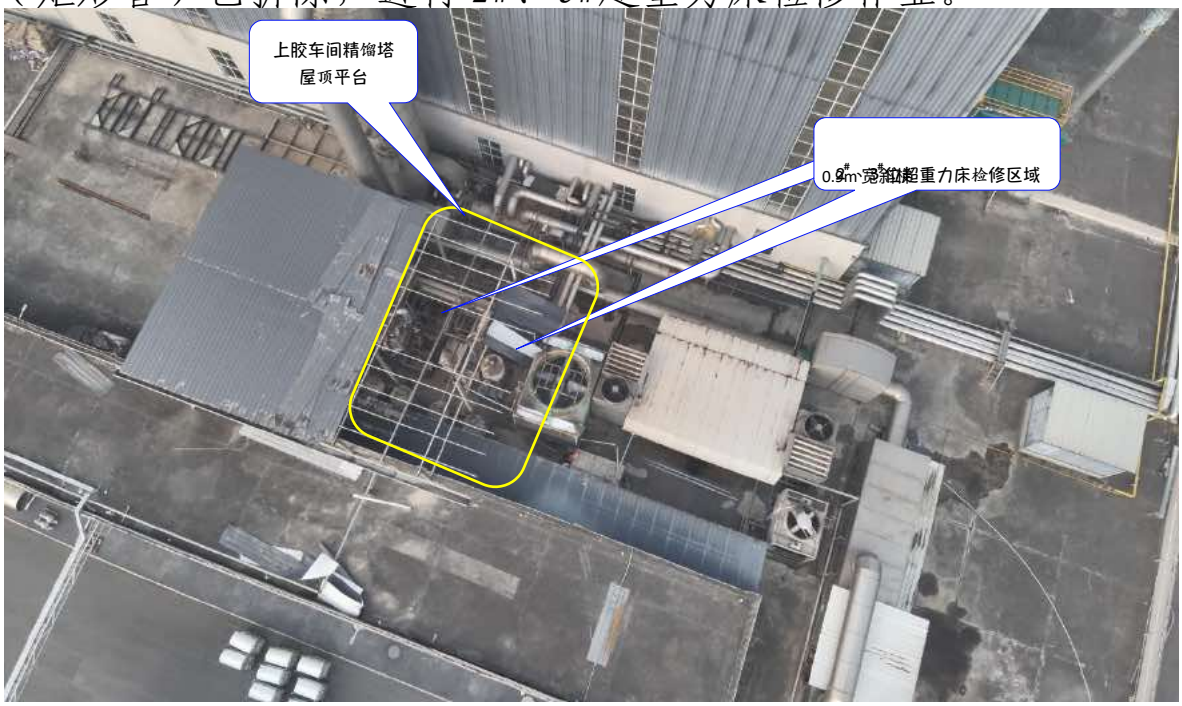
1.事故发生当日，遂宁利和科技有限公司上胶车间二楼精馏塔屋顶平台（图1），精馏塔屋顶彩钢棚彩钢瓦和檩条（矩形管）已拆除，进行2#、3#超重力床检修作业。

图 1 上胶车间精馏塔屋顶平台现场照片

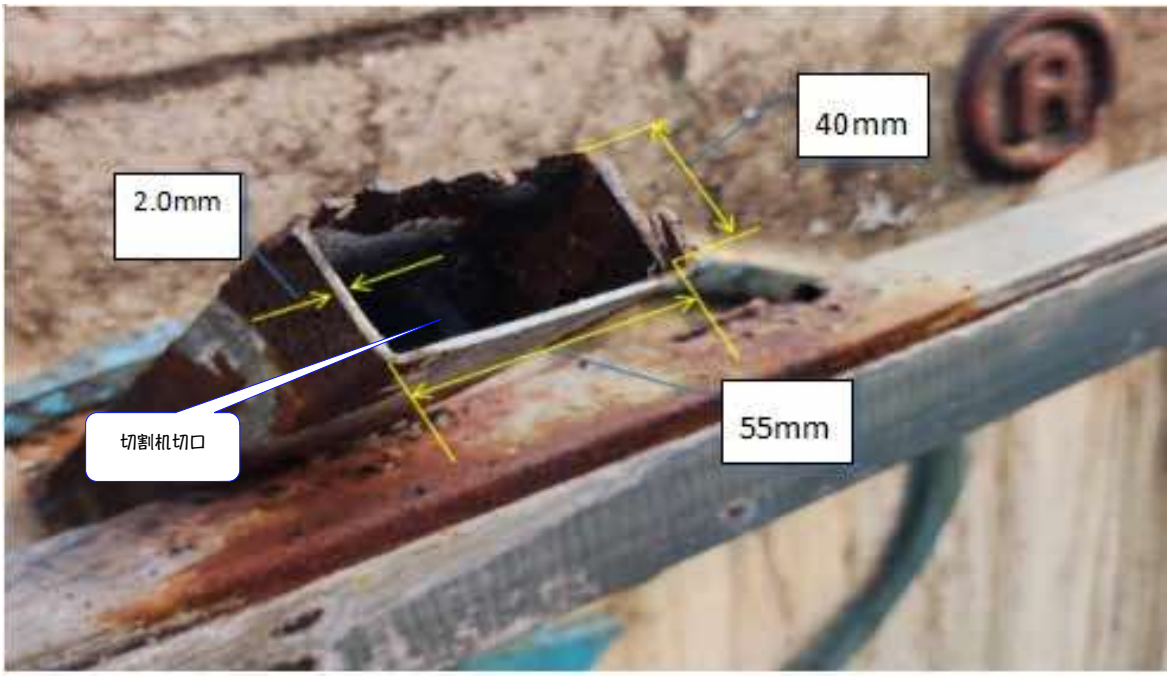
3. 1 月 8 日，船山区志强门窗经营部作业人员采用切割机切割拆除彩钢棚檩条（矩形管），拆除完成的矩形管放置于精馏塔屋顶。事故现场彩钢棚檩条（矩形管）情况：矩形管长 2830mm，高 55mm，宽 40mm，壁厚 2. 0mm，现场实测为 5kg（图 3、图 4）。

图 3 切割后彩钢棚檩条（矩形管）现场照片

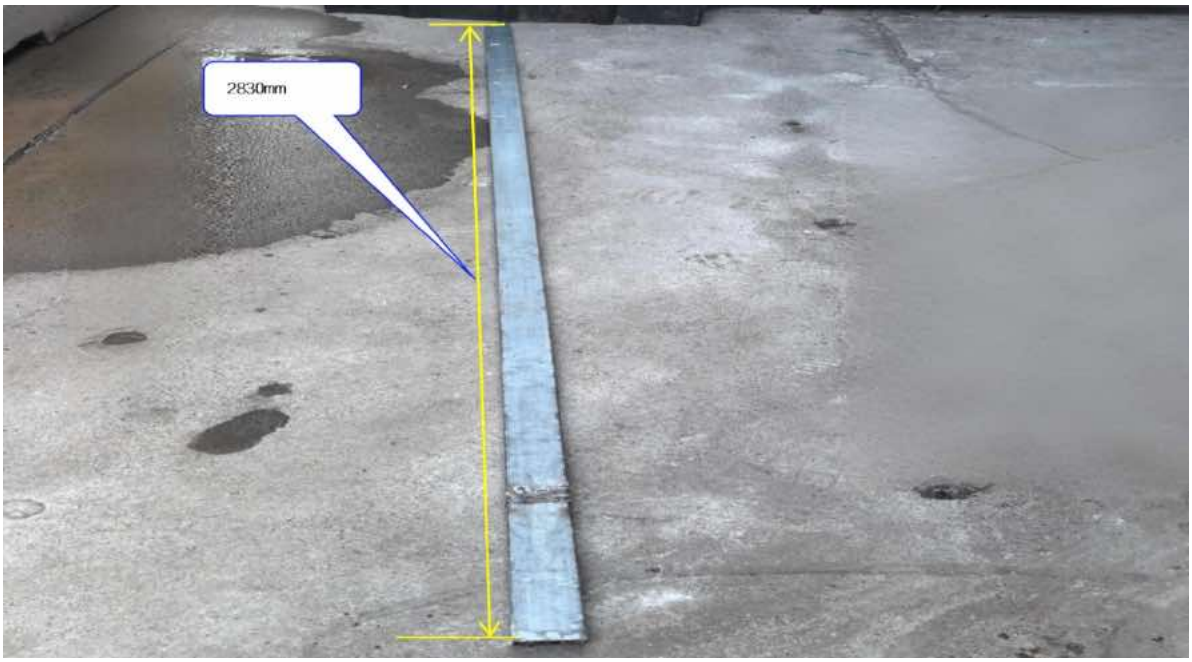
图 4 现场掉落彩钢棚檩条（矩形管）现场照片

2026年1月8日，船山区志强门窗经营部安排唐*军和唐*国到遂宁利和科技有限公司对上胶车间进行“屋顶彩钢棚拆除及复原工程”拆除作业，作业中将拆除的彩钢瓦和屋架檩条（矩形管）放到厂房屋顶裸露的钢屋架上，作业完成后，未妥善转移存放。1月11日，张*未佩戴安全帽进入上胶车间2#、3#超重力床检修现场被彩钢棚屋顶掉落的檩条（矩形管）砸中头部，导致事故发生。

船山区志强门窗经营部要建立健全安全生产规章制度，加大安全投入，在今后的作业过程中应根据现场实际情况，制定切实可行的施工方案，并将施工方案、风险辨识、管控措施、应急处置等相关内容向作业人员进行安全教育和安全技术交底。制定并执行“当日作业、当日清理”的硬性规定，对存在高处坠物风险的作业区域下方及周边，设置物理隔离和醒目的安全警示标志，明确禁止未经许可人员进入，隔离措施在风险未彻底消除前不得撤除。遂宁利和科技有限公司要完善外包工程安全准入与协议管理制度，明确所有承包单位必须具备相应资质和安全生产条件，并将签订《安全生产管理协议》作为合同生效的前置条件，在协议中必须清晰界定双方的安全管理职责、作业风险、安全措施、现场协调机制、安全投入、应急处置及责任追究条款。对高处作业、拆除作业、动火作业等高风险作业，必须执行危险作业审批许可程序，作业期间必须在关键节点进行监督，确认安全措施落实。

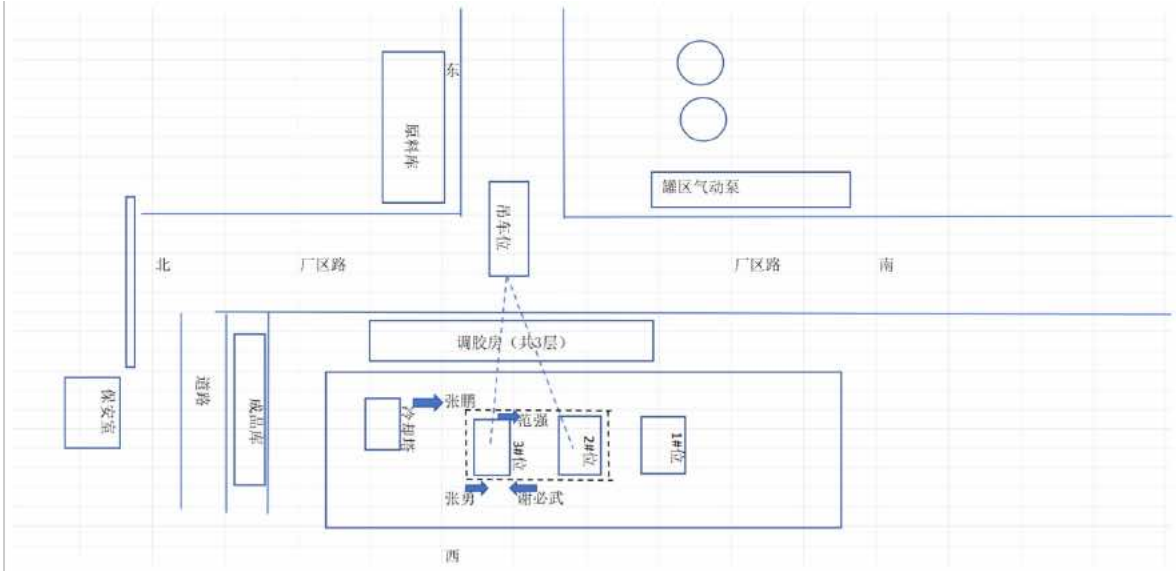
根据事故现场照片和询问笔录，事发当日，死者张*未佩戴安全帽，头部受伤倒向东北方向。

图 6 事故现场平面示意图
