良庆那马 110kV 那新站～35kV 太安（团结）35kV 线路光缆工程项目“1·17”电网铁塔倒塌事故调查报告

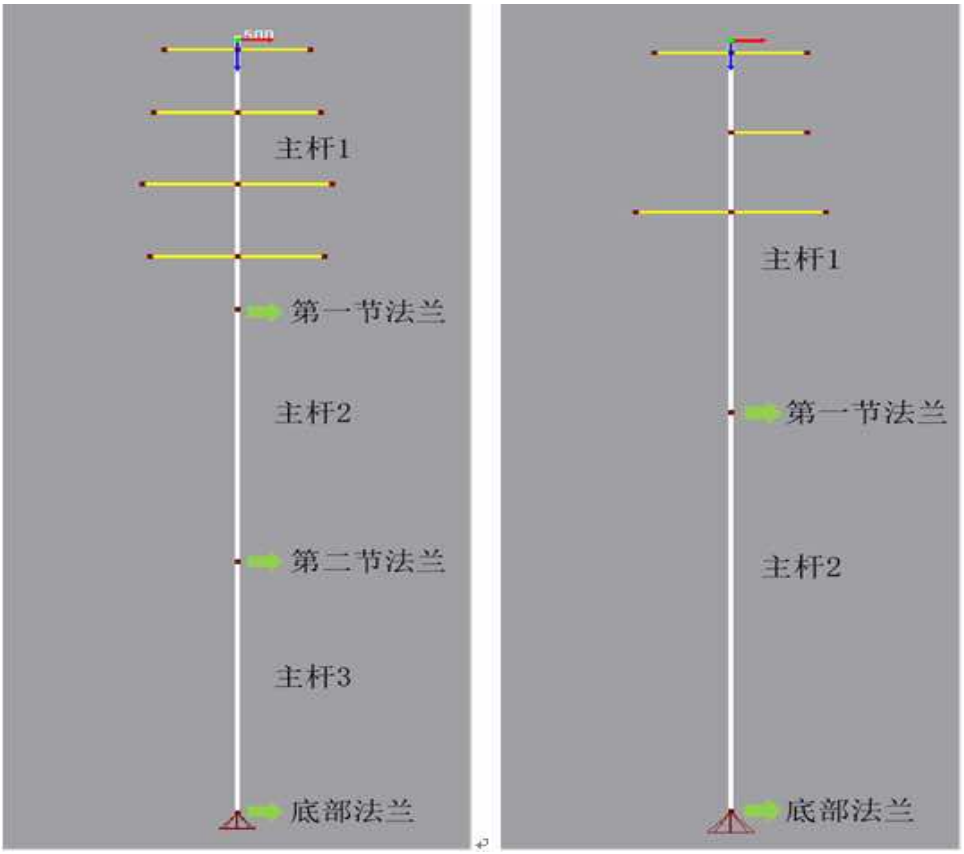
图 1 #3 杆各部件命名示意图　　#4 杆和#5 杆各部件命名示意图

1．#3 杆结构设计控制工况为大风工况，在该工况下，第一节法兰连接螺栓、第二节法兰连接螺栓最大应力比[1]分别为 139%、158%；第二节法兰、底部法兰最大应力比分别为 104%、123%。原设计不满足规范要求。

2．更换光缆前，根据现场实际挂线和第一节法兰连接螺栓实际使用情况进行计算，在事发当天天气条件下，#3 杆第一节法兰连接螺栓最大应力比118%,处于长期超出设计强度允许值的状态。

3．更换光缆放线结束后，由于光缆未紧线，#3 杆整体受力较更换光缆前小，#3 杆第一节法兰连接螺栓的最大应力比为 107%。

4．施工人员出线作业时，引起导线张力增加，造成杆塔受力进一步增大，此时第一节法兰连接螺栓最大应力增至 161%，螺栓应力已严重超限。

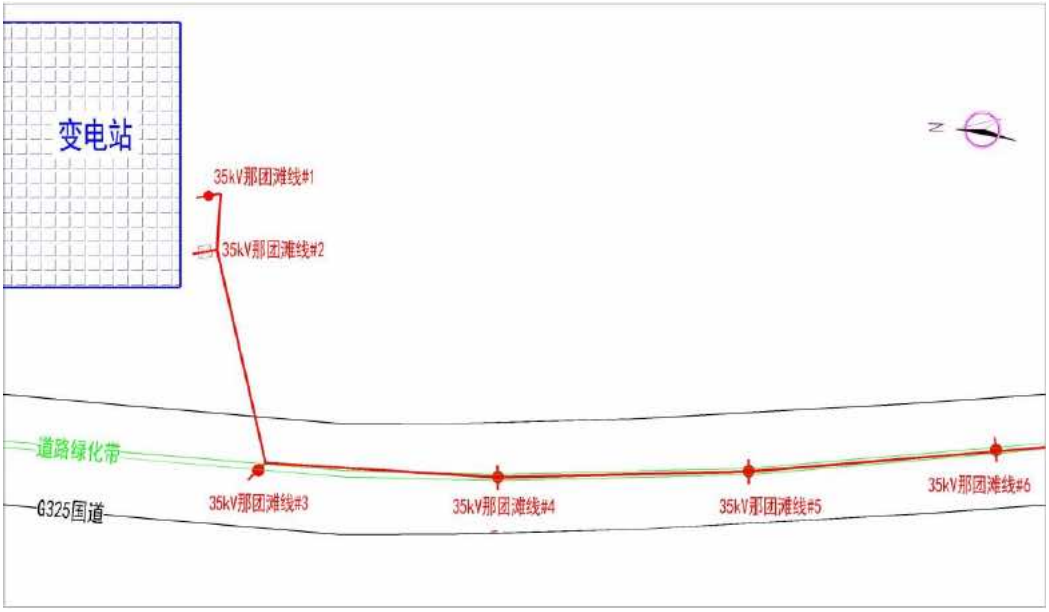
图 2　光缆更换路径示意图

2025 年 1 月 17 日，南宁供电局组织各参建单位对原 35kV 那团滩线#2 至#5 段开展光缆更换施工，光缆更换路径见图 2。8—10 时左右办理停电。14 时 19 分许，中复公司在未对道路进行封闭或设置警示标识等措施情况下，组织人员完成接地线的装设工作。14 时 35 分至 16 时许，卓朋劳务公司施工人员王立科和黎举幸爬上#3 杆，黎举幸使用 20 公斤的封网绳圈和小牵引绳（φ4）从#3 杆往#2 塔开展安装封网绳圈工作，安装的封网绳圈数量为 10 至 12 圈，固定在上层导线上。在此期间，卓朋劳务公司施工人员谭景丹和韦桂观则分别登上#4、#5 杆地线横担悬挂放线滑车（见图 3）。

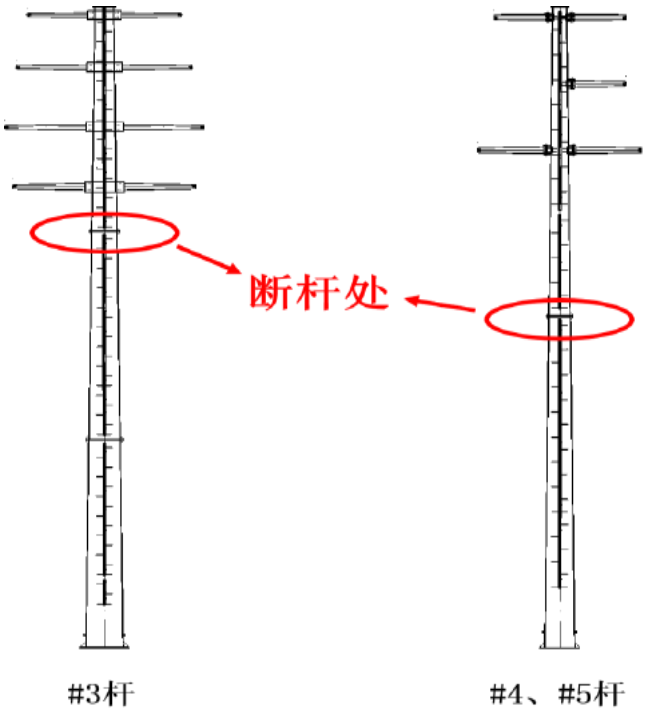
图 5　#3、#4、#5 断杆位置示意图

18 时 8 分许，#3 杆第一节法兰盘处（见图 5）突然断开，#3 杆上段（第一节以上部分）往偏向#2 塔方向的道路侧倾倒。此时，许昌喜驾驶桂 NC1931 重型半挂牵引车牵引桂 NX793（挂）重型自卸半挂车运载一车煤恰好行驶到#3 杆附近，断落的#3 杆上段与桂 NX793（挂）重型自卸半挂车中后部发生撞击。施工人员王立

科随#3 杆坠落至地面，在#2 塔～#3 杆段上正在进行拆除封网绳圈作业的黎举幸则随导线下坠，滑落到辅路边停放的 SUV 车辆引擎盖上。断落的#3 杆上段与运煤货车中后部撞击后，掉落到地面、反弹、再掉落。受撞击影响，#3 杆导线与横担从钢管杆本体脱落，挂在运煤货车上，运煤货车带着导线前行约 3 秒钟（约十几米）后刹停。受运煤货车拖拽影响，#4 杆上段断裂倾倒，杆上施工人员谭景丹随杆坠落至地面，SUV 车辆引擎盖上的黎举幸被导线拖拽至地面。三根导线受运煤货车拉拽发生断裂，#5 杆因导线断裂，导致其往货车前行方向的巨大拉力骤减，瞬间受#6 杆方向的反作用力（张力差）拉扯，#5 杆往货车前行的反方向另一侧道路倾倒，在#5 杆上的施工人员韦桂观随杆坠落至地面。

#3 杆第一节法兰螺栓实际等级低于设计等级，实际强度低于标注等级，在较大外力作用下应力超出承载能力而失效断裂倒杆（造成 1 人死亡、1 人受伤）；#3 杆倒杆后，随杆掉落的导线被正在行驶中的货车拖拽，导致#4、#5 杆所受拉力超过法兰螺栓承载力极限而发生断裂（造成 2 人死亡）。具体分析如下：

（2）螺栓质量不合格。根据广西壮族自治区特种设备检验研究院对#3 杆第一节法兰部分螺栓的检测报告，螺栓存在以下问题：a.螺栓实际强度低于其标注等级（6.8 级 DL/T284-2012）；b.部分螺栓本身存在疑似裂纹或折叠缺陷。c.部分螺栓断口存在疲劳条纹，推断螺栓在断裂前在交变应力作用下已出现损伤。

（3）未严格按照设计图纸施工。根据 35kV 那团滩线的设计图纸，#3 杆第一节法兰螺栓应为 12 根强度等级为 8.8 级的 M18 螺栓，实际使用了 12 根强度等级为 6.8 级的 M16 螺栓，低于设计等级，降低了#3 杆结构安全性。

（4）事发时#3 杆最大应力比严重超出设计强度允许值。施工人员黎举幸出线作业时，引起导线张力增加，造成#3 杆受力进一步增大，#3 杆第一节法兰连接螺栓最大应力比增至 161%，螺栓应力已严重超限。

（四）全面开展隐患排查治理。建设单位应要立即组织对35kV那团滩线同工程建设的剩余钢管杆螺栓开展隐患排查，对存在问题的螺栓进行更换，坚决杜绝同类事故再次发生。广西电网要举一反三，组织对管辖领域内与本次事故同一杆塔类型、同一
