福建三明名佑（福建）食品有限公司猪肉制品加工智慧冷链物流设施建设项目“3·31”较大火灾事故调查报告

福建省人民政府事故调查组

2025年5月

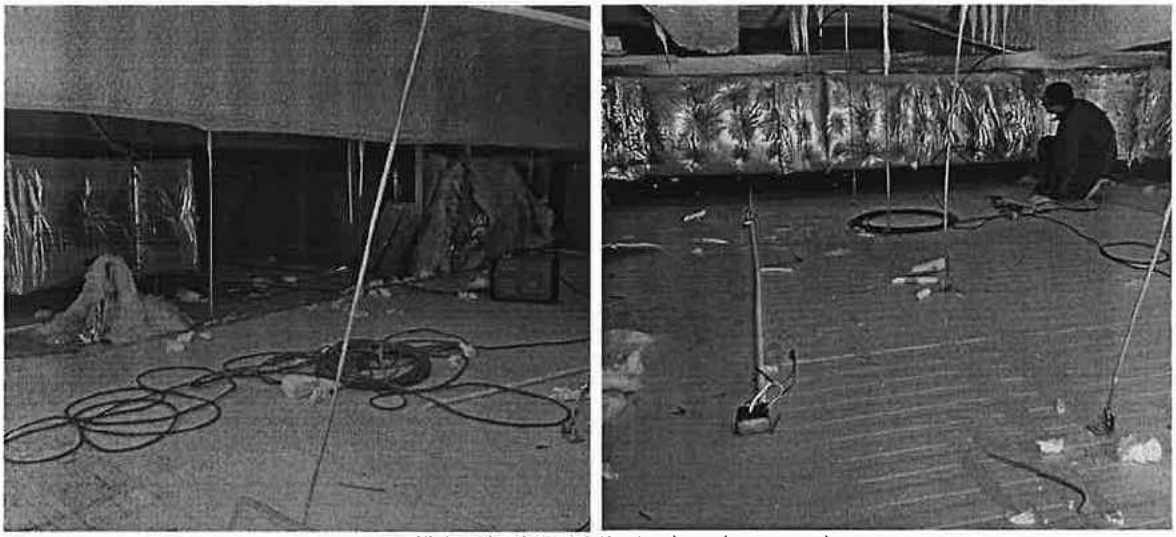
图 3 排烟管道切割作业前后报工图片

1.切割点周边存在可燃物。综合张泽龙切割前后发送的任务完成证据图片、检测检验结果、建筑施工图和询问笔录等情况，顶棚和横梁侧面均喷涂一层5 cm厚的B_2级（各项评

价指标接近 B_3 级）的聚氨酯泡沫；溅流在排烟管道及地上的聚氨酯泡沫残留物未及时清理干净，有的部位存在细长的聚氨酯泡沫“钟乳石柱”；切割时撕扒下来的牛皮纸铝膜分离后的牛皮纸杂乱丢弃在切割点附近[21]，有的部位特别是排烟管道底部牛皮纸铝膜分离后的牛皮纸没有撕扒干净。

2. 排烟管道外包防腐保护层使用牛皮纸铝膜。综合消防救援机构模拟试验、检测检验结果、标准规范[22]和询问笔录等情况，切割时产生大量喷溅火花在外包裹层蓄热，表面温度可达在 280℃至 540℃，排烟管道底部温度最高可达 540℃。防潮保温牛皮纸铝膜引燃温度约为 198℃，特别是牛皮纸铝膜分离后的牛皮纸燃点更低[23]。鉴于此，切割时所产生的高

温喷溅火花和排烟管道切割处底部蓄积的炽热高温能量引燃散落在地上或残留在排烟管道上的牛皮纸铝膜上的牛皮纸，接着引燃作业现场周围未清理的可燃物及聚氨酯喷泡施工遗留在排烟管道表面上的残留物等，顺着聚氨酯泡沫施工所形成的“钟乳石柱”、贴近排烟管道的横梁侧面引燃顶棚燃点为235℃的聚氨酯泡沫。
