“9·16”一般生产安全事故调查报告

9月16日16时50分左右，中关村平谷园马坊园区北京北排膜科技有限公司消防改造项目发生一起高处坠落事故，致一名工人死亡，直接经济损失37.1万元。

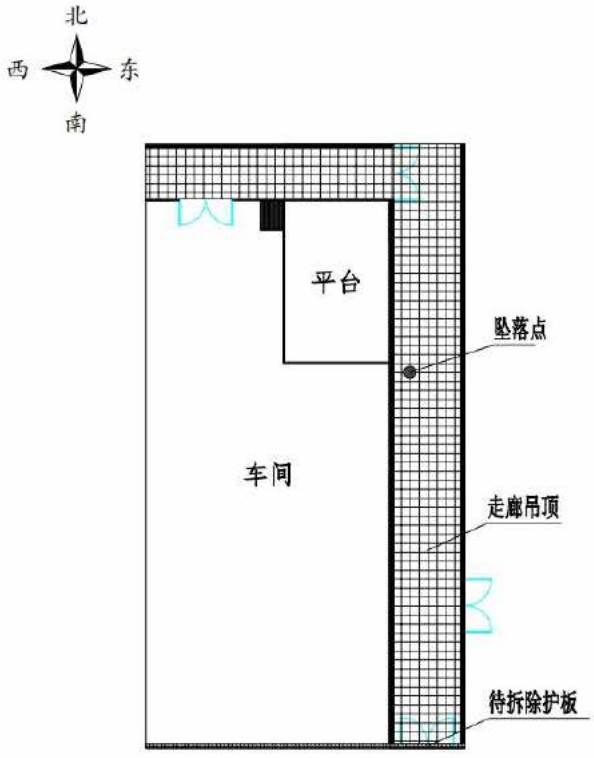
平台走廊示意图

事发点位于北排膜公司组装车间东侧走廊，事发现场留存大量血迹，坠落点为走廊吊顶，距地面高约 4 米，现场散落安全帽一顶，勘察时死者已被移走。
