安徽铜陵华金矿业有限责任公司
“9·19”一般物体打击事故调查报告

铜陵华金矿业有限责任公司“9·19”事故调查组

2025年11月

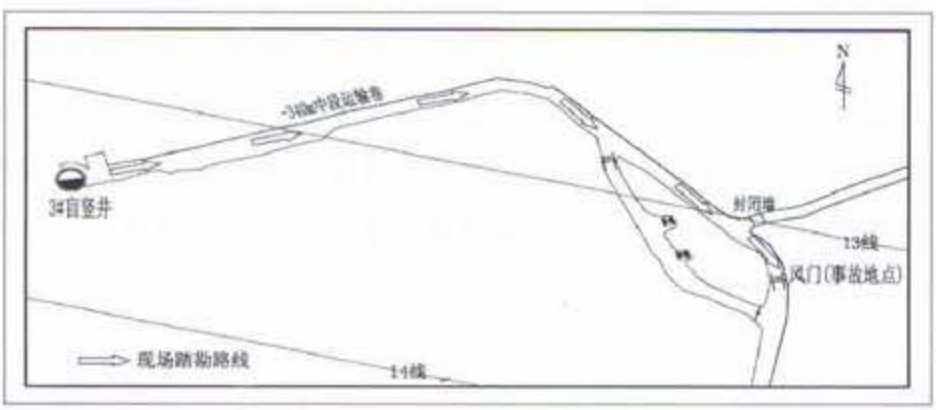
2025 年 9 月 19 日上午，林冶公司总经理陆本胜分别打电话给华金矿业总工程师徐长勇和总经理邹云，告知要将 2024 年在井下验证钻孔钻探施工时未回收的钻杆等材料运输上来，在经徐长勇和邹云同意后，陆本胜安排林冶公司钻工陆本荣、袁胜利、郭云等 3 人回收钻杆。13 点 06 分左右，陆本荣、郭云、袁胜利 3 人从 3#井井口下到华金矿业-340m 中段回收钻杆，共回收了 14 根钻杆，回收的钻杆架设在矿车底座上后，由陆本荣 1 人推着向 3#盲竖井方向运输，同时陆本荣安排郭云、袁胜利在后方查找是否存在遗漏的钻具材料，13 时 30 分左右，郭云、袁胜利在查找遗漏材料回去的路上，听到了较大的撞击声响，随即向撞击声响方向跑去，在-340m 中段 13.5 线附近运输巷道风门旁，发现陆本荣受伤倒在运输钻杆矿车底座旁边，身上压着几根钻杆，风门当时处于关闭状态。

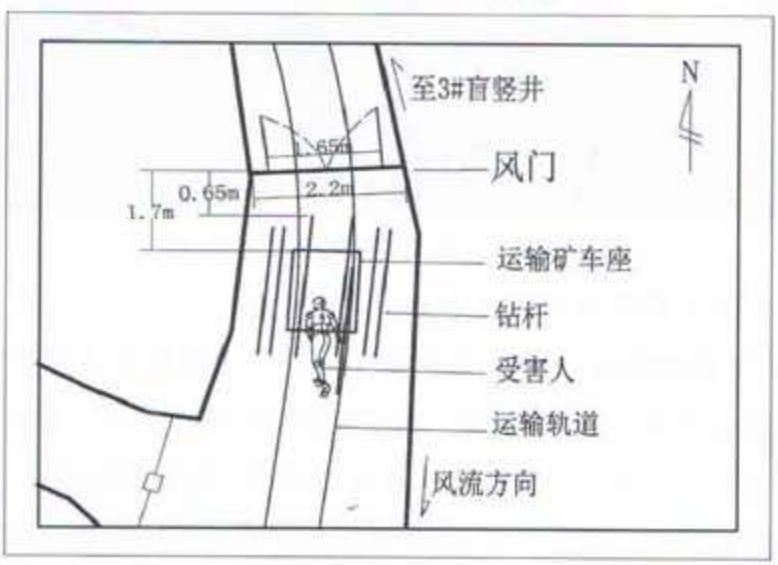
踏勘路线示意图

1.现场踏勘路线：2025年9月30日下午，事故调查组聘请的专家组对事故现场进行了踏勘，踏勘路线从华金矿业3#盲竖井下至-340m中段，沿-340m中段运输巷行走约150m，到达13.5线附近风门（事故地点）。

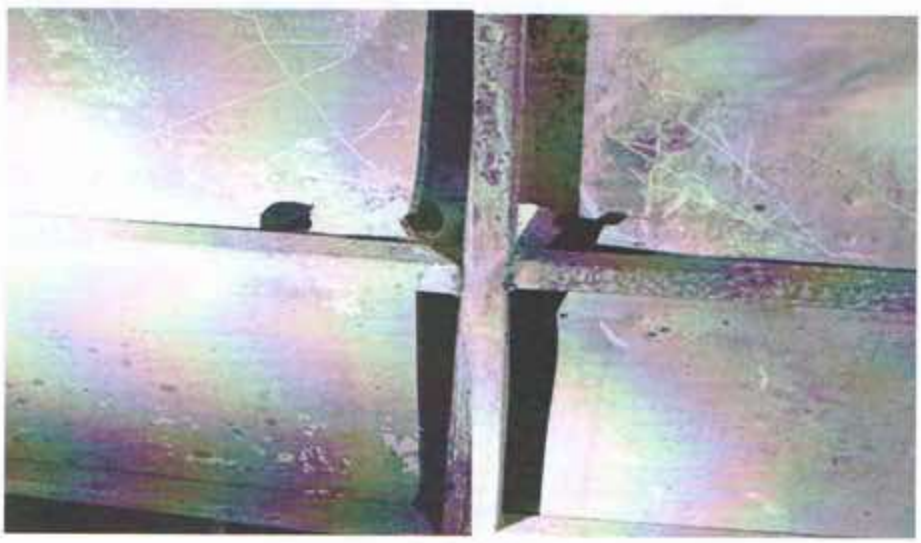
事故现场平面示意图

2.事故现场路勘情况：事故地点运输巷呈近南北方向布置，巷道断面宽2.5m，高2.2m，新鲜风流自3#盲竖井进入，经底板运输巷供给需风点。事故地点处仅设置一道框架铁皮对开风门，由南向北开启（与风向相反），实测风门高2.0m，宽1.65m，两扇风门北面均设有固定用的挂钩，通过挂钩可以牢靠地固定风门开启，东扇风门设有调节风窗，最大开启尺寸 0.45×0.35m^2，两扇风门距运输轨道面约0.48m处见有明显受撞击后的损坏痕迹，铁皮风门有3至4处被击穿，洞口与钻杆直径基本吻合。风门南侧巷道内停放有一辆矿车底座，车座距风门 1.7m，车座上零乱地摆放有6根直径46mm钻杆，最近钻杆距风门0.65米，车座两侧各散落有4根钻杆。实测矿车座距运输轨道面高度0.46m，与风门破损高度基本一致。如下图及照片所示。

经现场踏勘，事故地点处仅设置一道框架铁皮对开风门，由南向北开启，两扇风门背面均设有固定用的挂钩，通过挂钩可以固定风门开启，东扇风门设有调节风窗，现场调节风窗已关闭，经专家组分析，风门在受到外力撞击或未有效固定时，瞬间即可关闭，在风门关闭瞬间受负压作用，会产生较大的作用力，作用

力作用在截面积较小的钻杆上，击穿铁皮风门，钻杆在受力撞击时瞬间移动打击到人身体时，使人受到伤害。

3. 切实加强矿山安全和技术管理。矿山要补充完善运输车辆和行人通过风门的操作规程和安全管理规定，严格落实风门管理等规定。矿山要加强用工和出入井制度的落实，严格现场安全管理，强化安全确认、交接班等制度执行，落实各岗位操作规程，确保作业现场安全管理人员、监护人员配备到位，岗前风险消除到位。要推进“无视频不作业”等信息化、智能化建设，在有条件的情况下，引进自动风门技术设备，加大安全投入，提升矿山本质安全水平。
