宏盛建业投资集团有限公司
“2·15”高处坠落一般事故调查报告

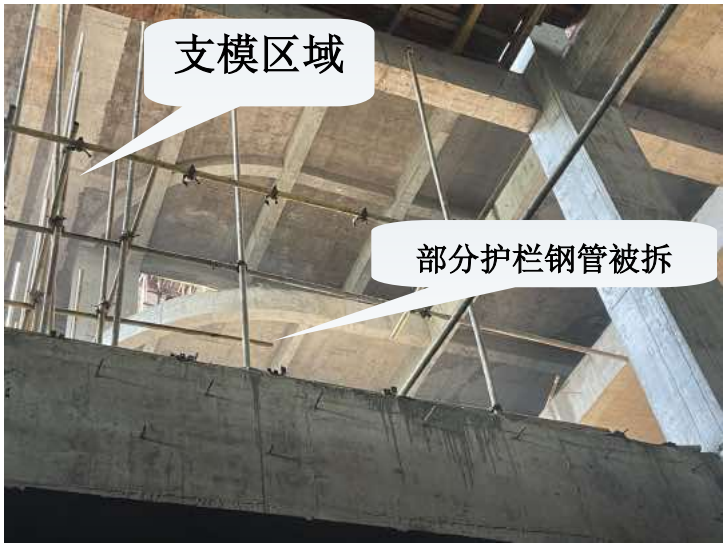
事故发生位于慈怀医院一期项目门诊与住院综合大楼一楼大厅支模拆除作业区域。2023 年 2 月上旬，建设项目的综合大楼一楼大厅顶部面板浇筑作业完成后，需要拆除浇筑作业用的钢架支模，该区域支模设计参数：长 32.2 米，宽 17.8 米，支撑高度 14.4 米，高支撑面积 570 平米。2 月 12

日开始，施工方安排工人开始拆除支模钢管，至事发时，现场支模已拆至最后一层，工人可以站在综合大楼大厅地面拆除作业。

该区域支模作业区域东面为通往地下室楼梯口，作业面离地下室地面高约 5.8 米，楼梯口宽约 3 米，为方便运送物料，楼梯口未封堵，但作业面周围用钢管做了临边防护栏，现场部分护栏钢管缺失。
