郁南县东坝镇“4·2”机械伤害一般生产安全事故调查报告

2020年4月2日14时30分，郁南县东坝镇思磊村高效智能生态养殖小区项目施工地内发生一起机械伤害事故，造成1人死亡，直接经济损失145万元。

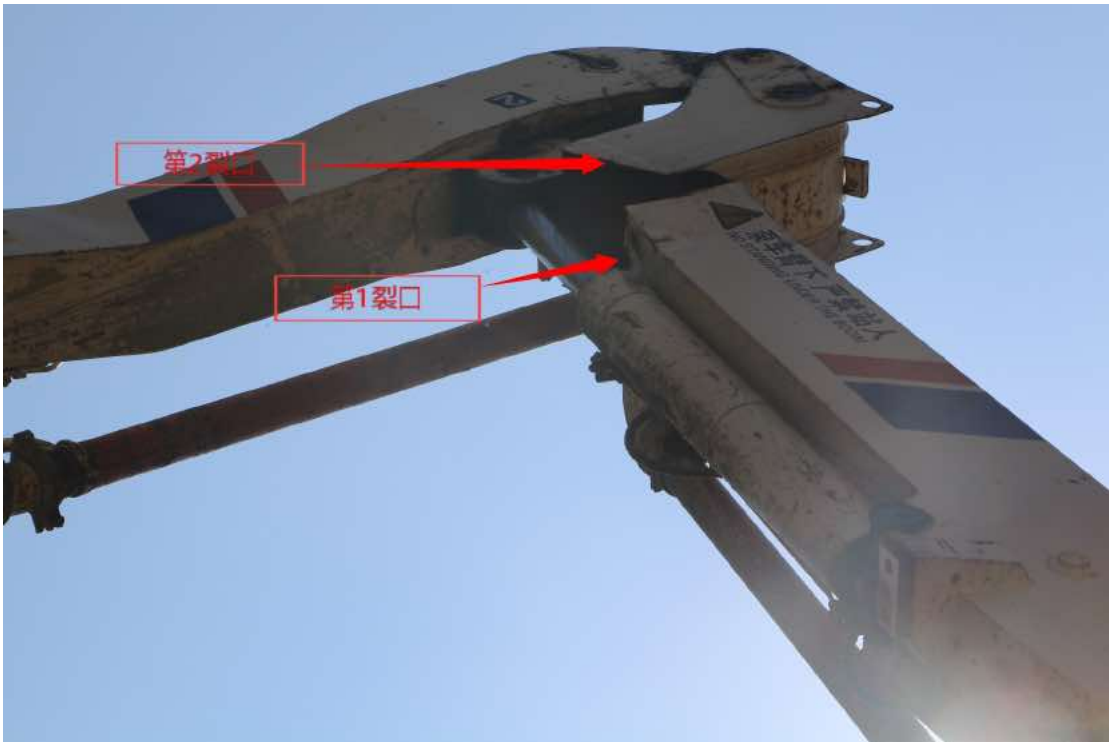
（事故现场混凝土泵车作业现场保持图片）

事故现场重型专项作业车（混凝土泵车）蒙 E63779 车辆，在处于伸展泵臂作浇注混凝土时，位于第一节钢臂架末端撕裂。

1、重型专项作业车（混凝土泵车）蒙E63779车辆泵臂支撑架由于外力或者混凝土对泵管的冲击力，对臂架有了较大的冲击，导致其在颤抖，在这个过程中，臂架承受着来自各方的形变力，支撑臂架发生撕裂，断口自内向外撕裂断开，第1裂口较为隐蔽，臂架应力加固处焊丝部分脱离、氧化锈蚀严重；第2裂口为左右两侧断口韧性撕裂，断口的宏观断裂面与最大正应力方向呈45°；

断口整体外观色漆与整臂架较为自然，未发现有明显的补焊、打磨、上漆痕迹。

2、重型专项作业车（混凝土泵车）蒙 E63779 车辆第一节泵臂应力位置焊丝氧化锈蚀严重，车主未对泵臂应力部位、较为隐蔽焊接部位进行检查，未对臂架等结构件做焊缝探伤检查。

2、欣鼎公司对故障混凝土泵车（蒙 E63779）拆除移走前，必须做好相关安全拆除方案和安全防护措施，确保在拆除过程中不发生次生事故。加强对进入施工现场的特殊作业车辆、器械查验，确保符合国家使用标准，对于较陈旧的机械设备要加强检查。
