江西章贡高新区沙河产业园金属物流园赣粤汽配经营部仓库“10•3”火灾事故调查报告

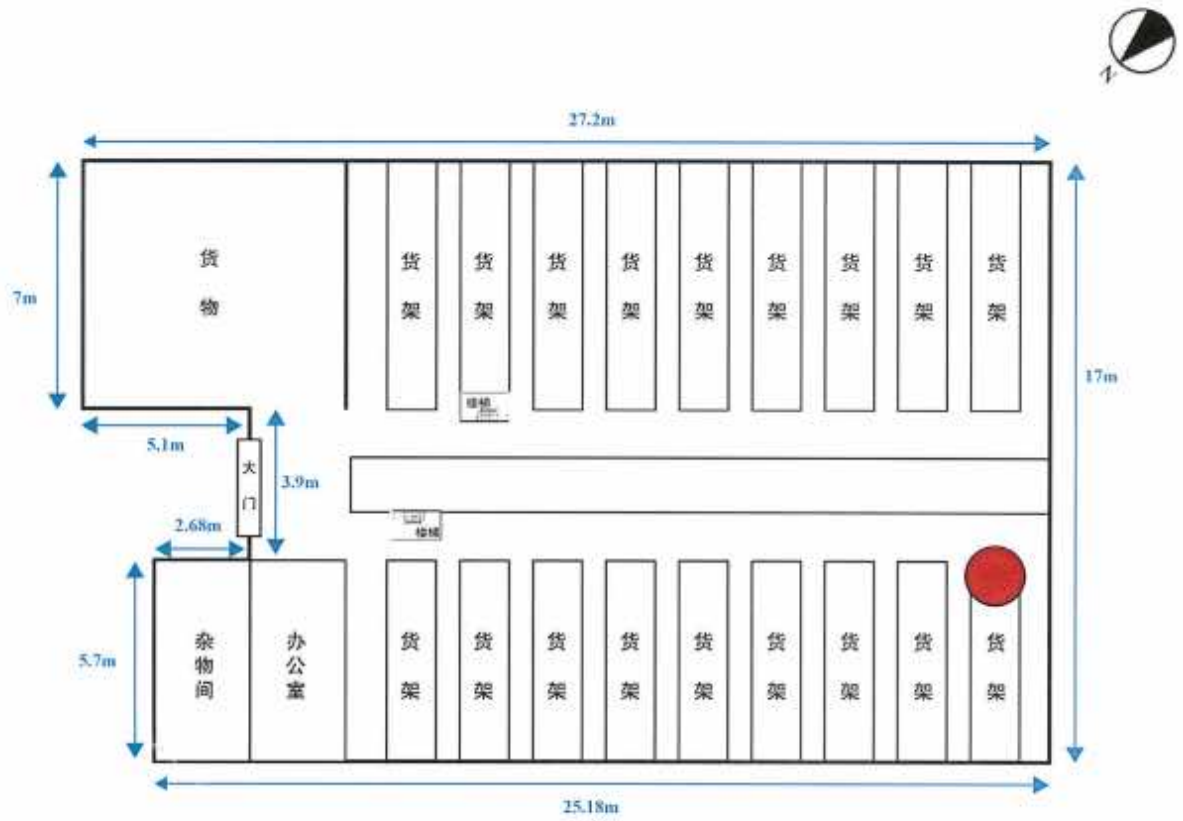
图2 现场平面图

经现场勘验及调查走访，综合认定该起火灾起火时间为北京时间2024年10月3日15时35分许；起火部位位于江西章贡高新区沙河产业园金属物流园一期5栋三层的赣粤汽配经营部仓库西北侧玻璃墙体区域距离地面约2.3米、距离东南面墙体约2.1米范围内处；起火原因为可以排除雷击、外来火源、电气线路故障引起火灾，不能排除遗留火种引燃周边可燃物引发火灾的可能。
