洛阳热力有限公司引热入洛（新安县）工程“1·1”较大窒息事故调查报告

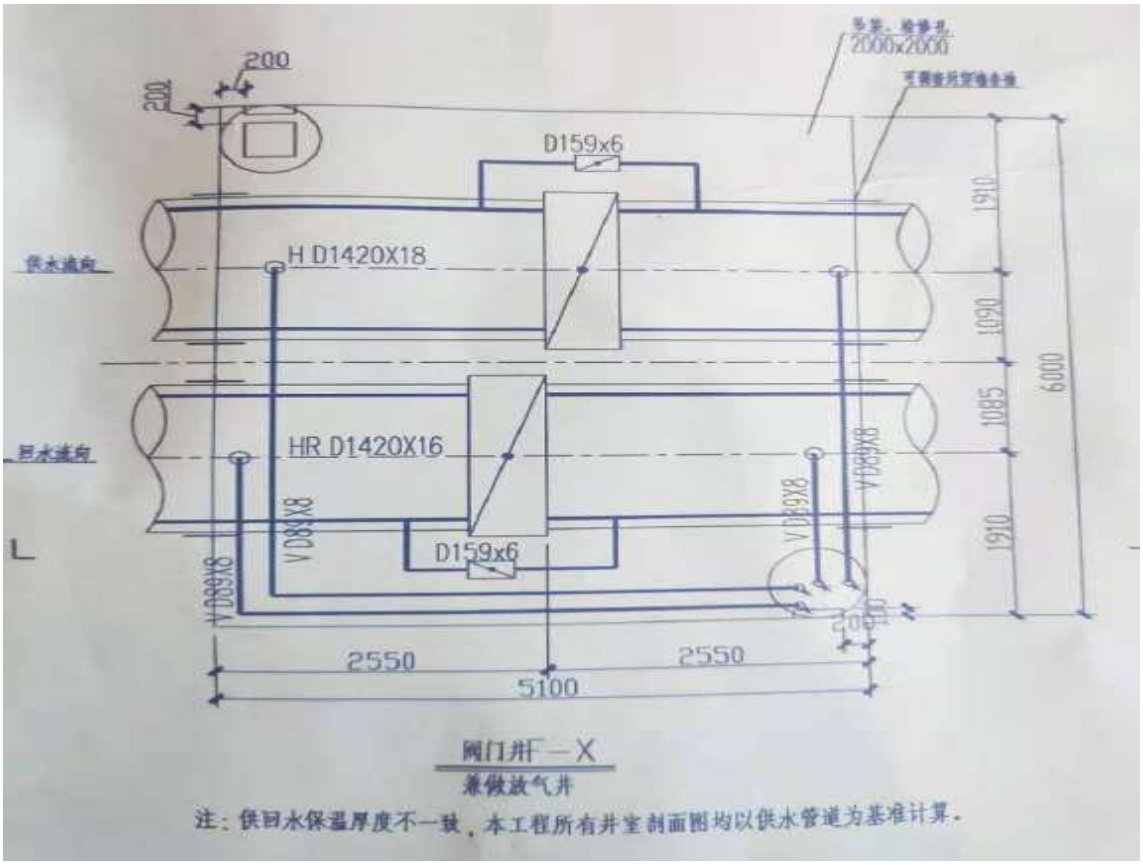
“1.1”较大窒息事故地点平面示意图

事故发生地点为引热入洛（新安县）工程一标段（电厂-陇海路），位于县城黄河路与北京路交叉口东32米处（如下图）的窨井（井1），该井可同时用于热力管道检修和排气作业。
