米东铁厂沟乌鲁木齐市米东区启兴生态畜牧养殖场“7·13”一般坍塌事故调查报告

编制单位：乌鲁木齐市米东区政府事故调查组

编制时间：2025 年 9 月

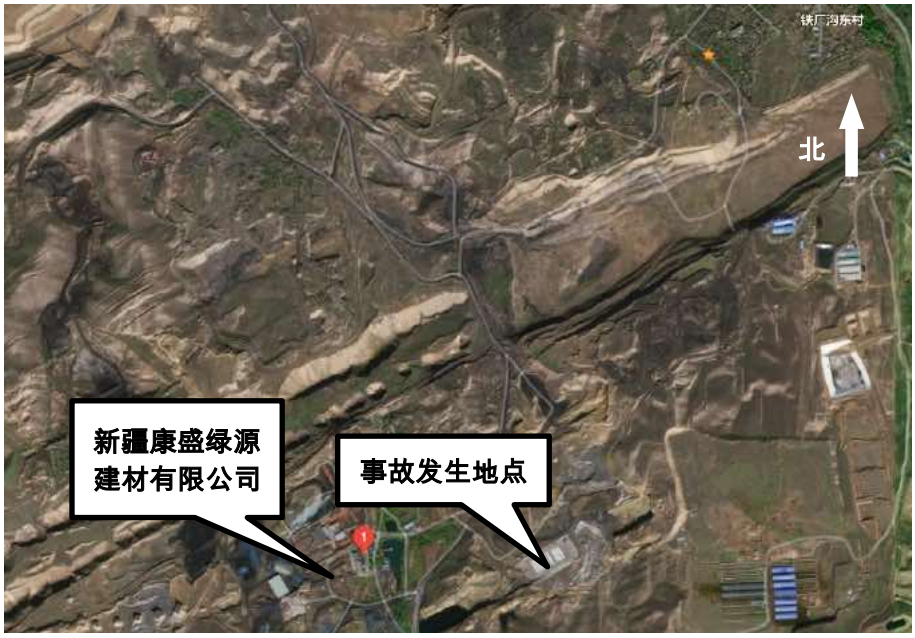
图 1

1.事故发生地点位于米东区铁厂沟镇石化新村乌鲁木齐市米东区启兴生态畜牧养殖场（见图 1）。
