【城中区应急管理局】柳州市双渔汇DF酒吧“11•8”物体打击事故调查报告

发布日期：2020-12-01 16:20　来源：城中区应急管理局

柳州市双渔汇DF酒吧“11•8”物体打击事故调查报告

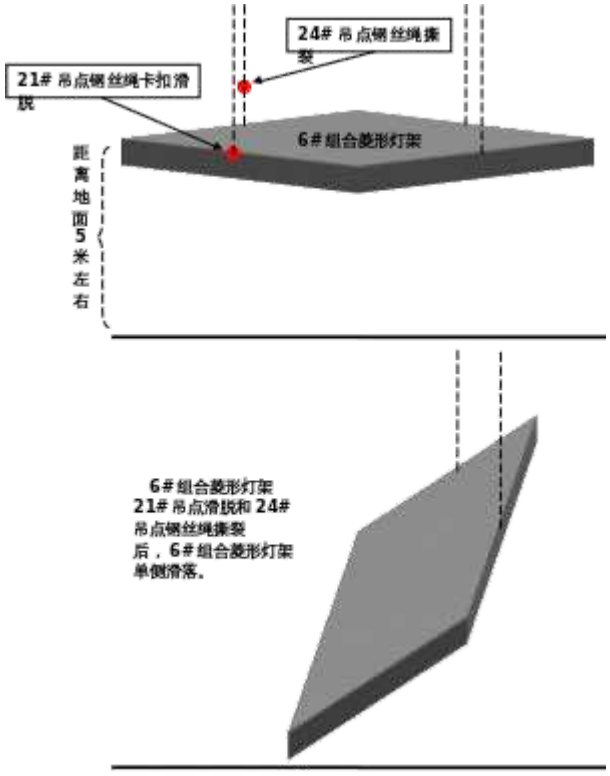
现场情况示意图

2020年11月8日凌晨2点37分，柳州市双渔汇DF酒吧经营过程中，大厅顶部6#组合菱形灯架下降至离地5米左右高度时，单侧滑落于舞池一侧，滑落过程中刮碰到3人。酒吧店长立即拨打120求救，随后3名伤者被送往人民医院住院治疗，柳州市人民医院疾病证明书显示，3人均为多处软组织挫伤，并于2020年11月8日下午出院。

江苏联盛舞台设备有限公司在进行舞台设备安装过程中，由于安装工人麻痹大意，安装完成后未对舞台设备钢丝绳卡扣的锁紧力逐个复查，导致大厅顶部6#组合菱形灯架的21号吊点钢丝绳卡扣锁紧力未达到要求。该钢丝绳卡在组合菱形灯架下降至离地5米左右高度时发生滑移、松脱，同时由于组合菱形灯架自重因素发生重心瞬间偏移，致使同侧24号吊点钢丝绳受到冲击发生撕裂，最终造成6#组合菱形灯架单侧滑落。因此，江苏联盛舞台设备有限公司工作人员在绳卡安装过程中的疏忽是事故发生的直接原因。

（二）江苏联盛舞台设备有限公司要增加舞台安装设备的复检程序，确保安装流程合乎规范；要进一步提高安装工人的安全意识，加强对安装工人对设备安装操作规程的考核。
