江汉万松武汉帮合印务设计有限公司
“7·31”一般触电事故调查报告

江汉区事故调查组

2023年8月30日

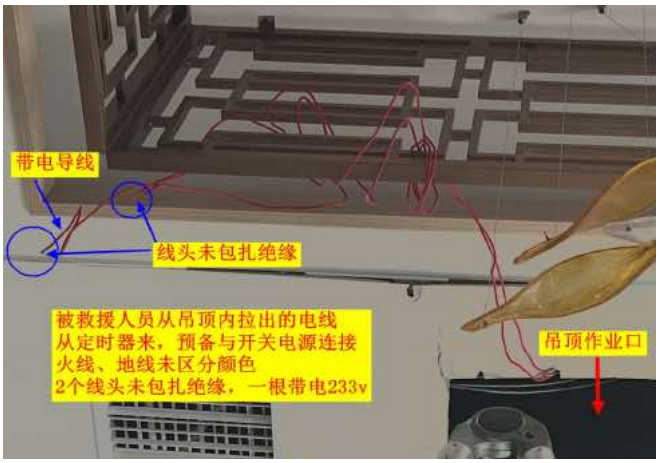
图 1 作业现场

作业现场位于怡生医疗数智化血糖管理中心大厅内，大厅上空为封闭装饰吊顶，吊顶内无照明设备，吊顶距地面高度 4.1m。吊顶中部有一 0.6m×0.6m 作业开口，开口右侧（背对大门视角）有 0.6m×1.2m 石膏板被折断但未掉落。开口下方有一铝合金材质可伸缩人字梯，梯长 4m，梯子开度限位和防滑功能正常。

作业开口左侧有两根电线从吊顶内引出，该电线原位于吊顶内触电者身边，为救援安全移至吊顶外。两根电线均为红色、单层绝缘、铜芯截面 2.5mm^2、电线末端线芯外露均未做绝缘包扎。其中一根电线绝缘外皮有剥线钳切口，切口距电线末端约 4cm。

吊顶内，有 3 个已并联接好的开关电源，是本次电工施工安装灯箱的设备之一，尚未接通电源。其中一个开关电源引出 2 根电线，准备与电源连接，2 根电线均为红色，其中一根用绝缘胶带缠绕做有标记，吊顶内作业点附近未发现其他裸露电线，经测量，金属吊顶支架对地电压为 0V，表明无其他漏电点。吊顶内 2 处吊顶龙骨受损变形，有明显的人体大面积接触吊顶及其支架的放电痕迹，吊顶内遗留有电工剥线钳一把，钳口有电弧伤痕，钳子靠近

手持部位金属上的油漆有明显的烧伤痕迹。经法医鉴定显示，黄某右手拇指和食指有明显电流斑及灼烧痕迹。

黄某在吊顶内进行接线时带电作业，使用剥线钳破开电线绝缘外皮时右手食指、拇指接触剥线钳金属部位发生触电，是造成此次事故的直接原因。

（一）武汉帮合公司要深刻总结吸取此次事故教训，严格落实企业安全生产主体责任，完善企业安全生产制度，规范用人标准，严禁使用无证人员从事特种作业，加强对临时聘用人员的安全生产教育和培训，规范劳动防护用品使用；建立风险研判机制，加强安全生产隐患排查治理，对作业现场存在的事故隐患预判研判，采取有效的安全防范措施消除事故隐患，不断提升企业本质安全。
