兴隆台区人民政府关于兴隆台区长安华府海棠园一标段项目“10·24”一般物体打击事故调查报告的批复

兴隆台长安华府海棠园一标段项目“10·24”一般物体打击事故调查报告

兴隆台区政府事故调查组

2024 年 12 月 23 日

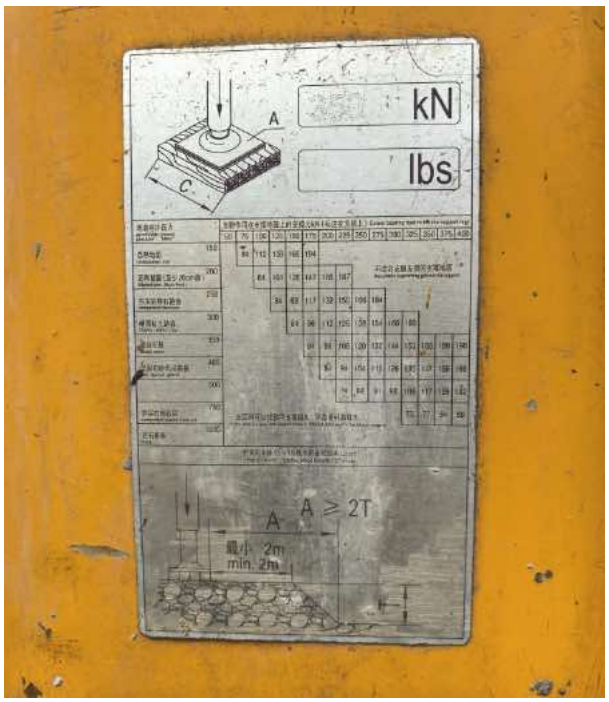
图 3 泵车右前支腿支撑力铭牌

1.作业地面承压能力不应小于支腿最大支撑力。布料作业过程中，整机的水平倾角不得大于3°。混凝土泵车展开时，由四个支腿支撑整个泵车的重量和正在工作的混凝土泵车重量，施工场地不平坦，泵车支腿受力不均，就会侧倾。受力分析如下：事故泵车就位后，前左、右支腿分别支撑在钢筋场地混凝土垫层上，后左、右支腿分别支撑在施工现场原土垫层上，呈现东高西低现象。当输送臂伸向东南侧主体建筑三层顶板进行混凝土浇筑时，东西向倾覆力矩对于支座反力的右/左前支腿产生压力，右/左后支腿产生拉力；南北向倾覆力矩对于支座反力的右前/后支腿产生压力，左前/后支腿产生拉力；综上，右前支腿支座反力为四个支腿的最大值。右前支腿的受力支座采用材质为建筑支模次楞的木方进行主次搭接，应进行受弯/受剪及变形校核，木方的承载能力通常受剪力与弯矩限制，而剪力与弯矩均来自支腿的集中压力，并与现场勘验发现的破坏形式相符。见图例：

图 4 支座受力破坏后的状态
