全椒县安徽全柴天和机械有限公司“8•18”一般机械伤害事故调查报告

2025年8月18日13时53分许，安徽全柴天和机械有限公司1名机修工在清理车间进行检维修作业时，不慎头部被伸缩轨夹到造成颅脑损伤，后经医院抢救无效死亡，直接经济损失200万余元。

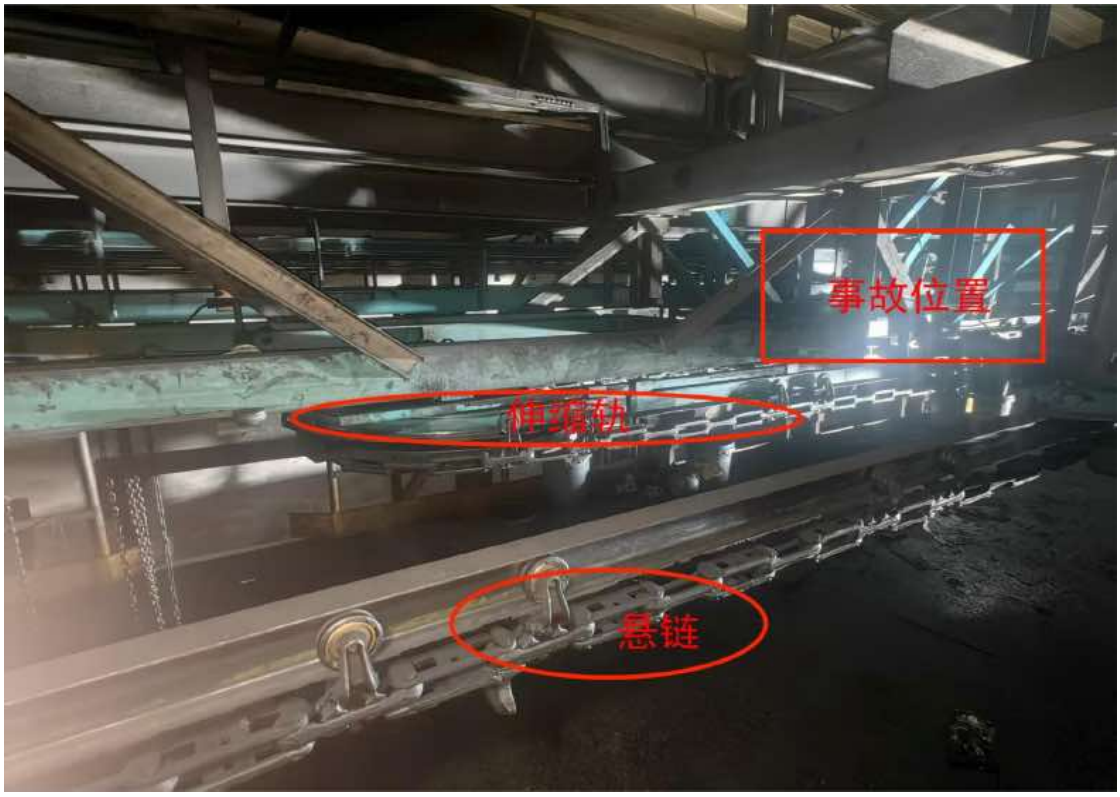
8 月 18 日 13 时 30 分左右，清理车间检修班长费某华和机修工郑某成一起到清理车间铸件冷却库 3 号传动站进行检修工作，检修期间设备操作工张某春将设备断电。13 时 50 分检修完成，费某华和郑某成退至安全区域，应费某华要求，郑某成电话通知张某春通电。通电后设备正常运转，郑某成、费某华开始为设备喷涂润滑油，郑某成为传送站导轨涂抹黄油，费某华进入传动站内部对伸缩轨喷涂机油，期间设备未断电、未停转。13 时 53 分，郑某成听到费某华的喊叫，发现费某华头部被伸缩轨夹住，造成人员颅脑受伤导致死亡。（见图 2、图 3）

图 2 事故现场全貌

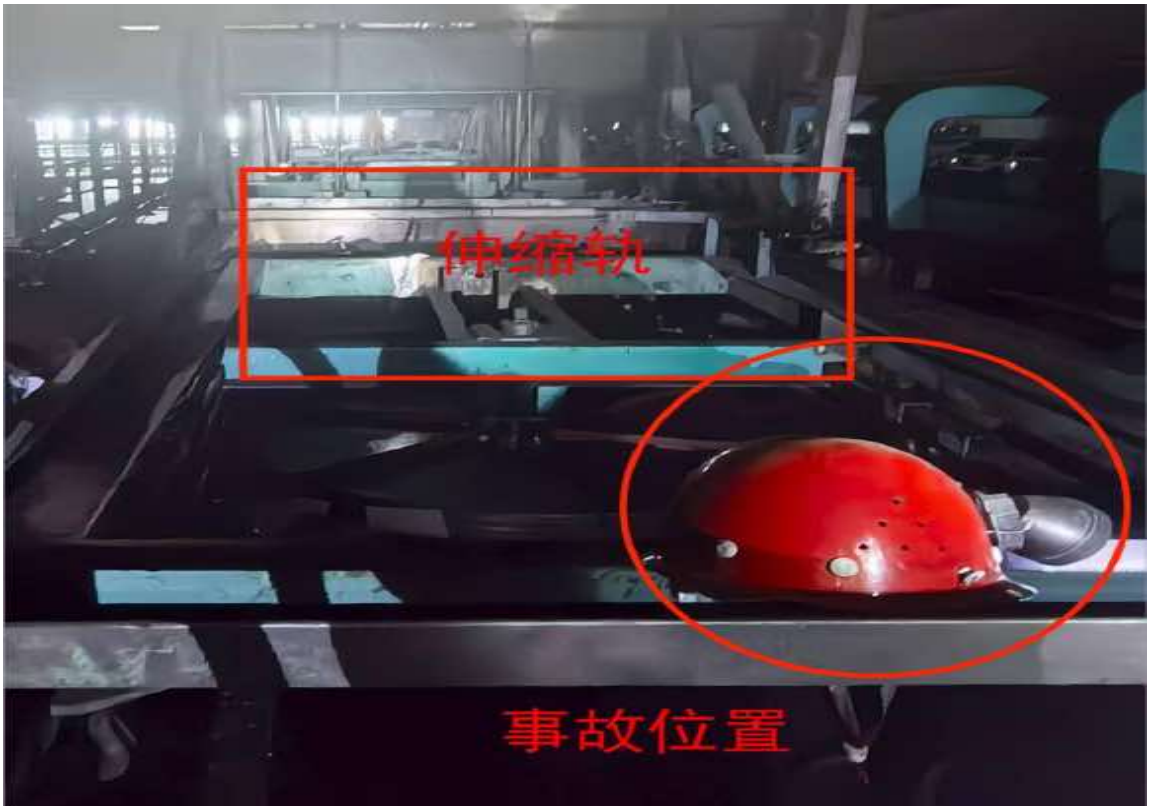
图 3 事故情况模拟

费某华安全意识淡薄，未遵守安全操作规程[1]，违规在设备

运行时进行加油保养作业，导致头部被设备挤压受伤导致颅脑损伤，经医院抢救无效死亡。

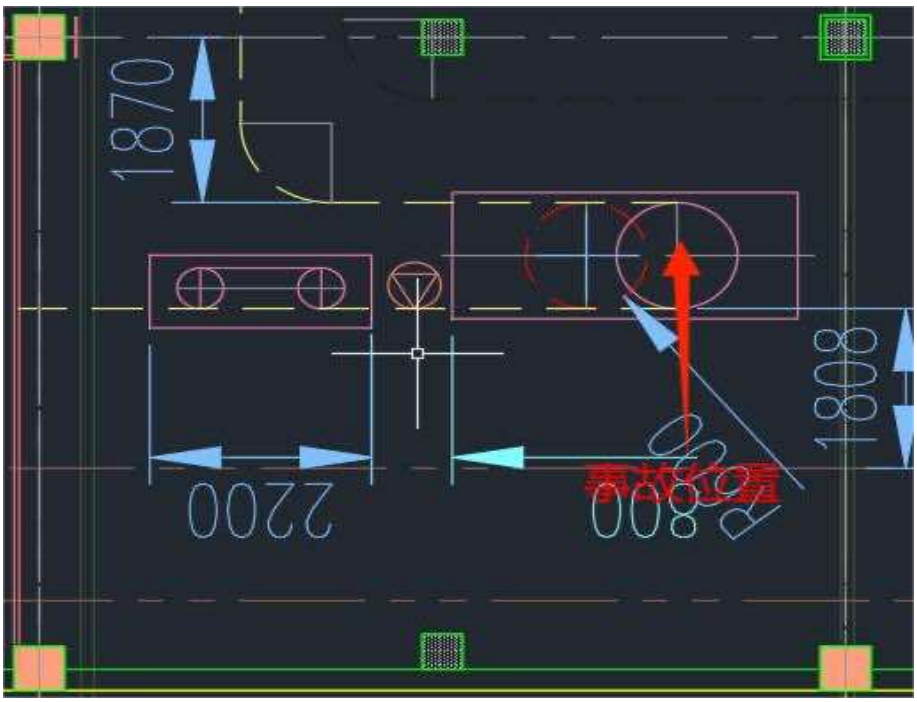
事故发生地点在清理车间铸件冷却悬链 3#传动站伸缩轨框架位置，该传动站位于该车间的三层架空平台上。

图4 事故位置示意图

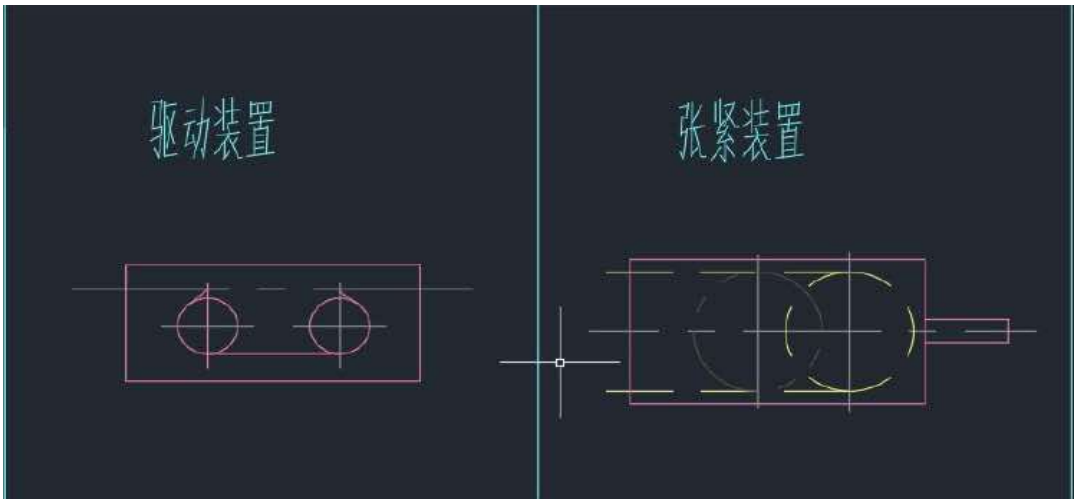
事故设备在冷却悬链驱动站的伸缩轨道上。伸缩轨主要用于悬链运行负载情况下通过伸缩轨移动来调节悬链松紧度。（见图4、图5）

图5 事故设备结构示意图
