米林市四川屹胜世通建筑工程有限公司“11•02”一般机械伤害事故事故调查报告

米林市四川屹胜世通建筑工程有限公司
“11·02”一般机械伤害事故
事故调查报告

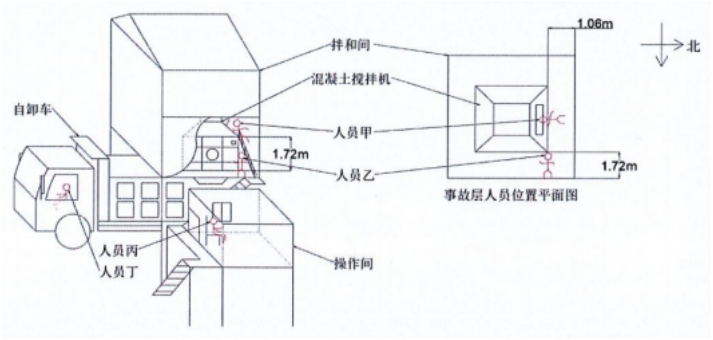
图1 事故发生时人员位置示意图

19时58分，付某进入拌合间向崔某询问情况及下一步工作步骤，蒋某初步完成清理后爬出搅拌机。崔某站在检修口梯子上观察搅拌机内部，安排付某前往操作间清理放料。

19时59分，因拌合站监控设备缺少拌合间画面，付某在窗口喊话询问，听到模糊回应后启动搅拌机。搅拌机启动后不久，蒋某发现崔某身体进入搅拌机内，立即呼喊停机并开展救援。

注：人员甲为崔某，人员乙为蒋某，人员丙为付某，人员丁为郭世东。
