盘山县火骏达汽车服务维修站“3•10”

一般窒息事故调查报告

盘山县政府事故调查组

2025年7月22日

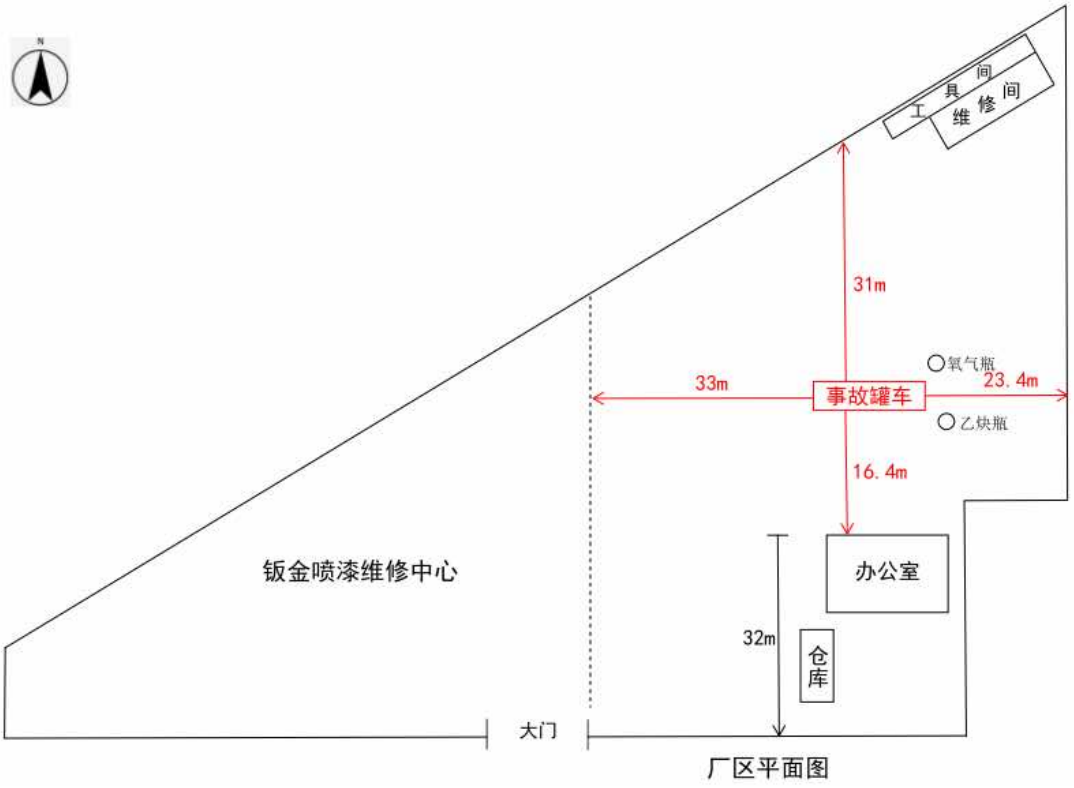
3月8日12时56分，万隆公司（辽LB0103/辽LB710挂）罐车因卸沥青速度缓慢，到火骏达维修站查找原因并进行维修，当天未进行修理。

3月9日8时13分10时27分，万隆公司管理人员张继川通过火骏达维修站实际经营管理人员丁坤联系的外来清罐队伍进行清罐作业。

3月9日下午，丁坤安排贾常林和刘景亮对罐体进行维修，13时05分至13时26分贾常林在罐体内查找罐体导热油盘管漏点，但未发现。15时54分、16时19分，刘景亮先后2次给罐车导热油盘管加注导热油。

3月10日上午，李崇林（死者）根据丁坤的安排自行查找漏点，7时06分刘景亮打开阀门进行打压，7时12分，刘景亮第3次给罐车导热油盘管加注导热油，进而利用压缩空气打压寻找导热油盘管漏点。8时20分至8时36分，李崇林使用气焊在罐内火烤导热油盘管查找漏点，作业时间持续16分钟。此后，刘景亮又在罐体顶部给导热油盘管打压，打压3分钟左右后，8时49分李崇林再次进罐作业，8时54分30秒发生闪燃，罐车后罐口有火焰冒出。

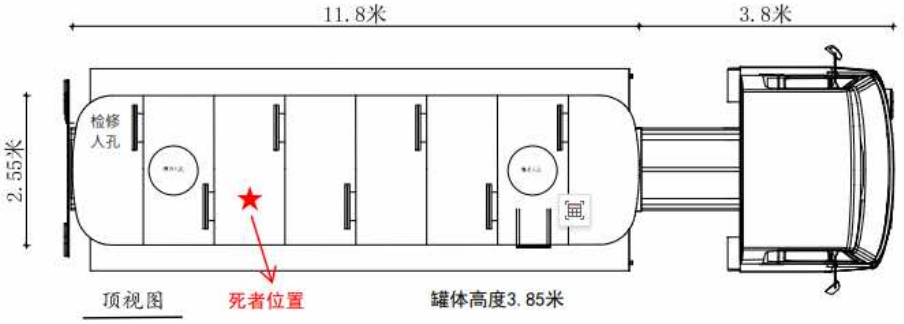
厂区平面图

事故车辆（辽LB0103/辽LB710挂）危险品运输车。

罐体内部情况。
