米东铁厂沟消防设施及装配式部件生产建设项目“9·7”一般高处坠落事故调查报告

编制单位：乌鲁木齐市米东区政府事故调查组

编制时间：2024 年 11 月

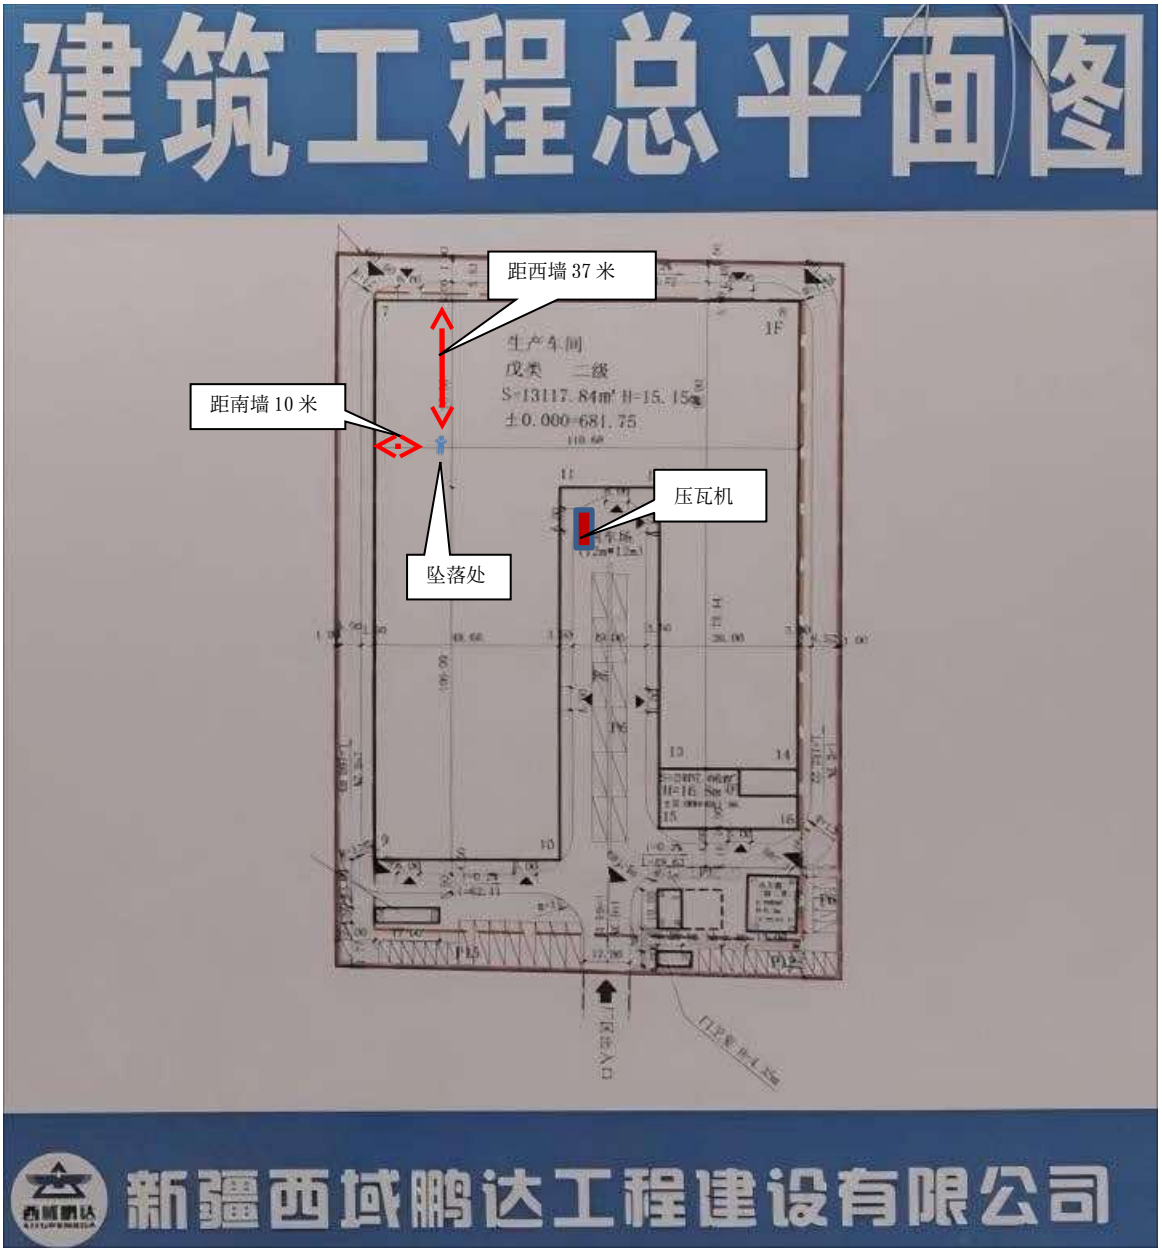
图 1

1.事故现场位于米东区沟南路 377 号消防设施及装配式部件生产建设项目工地生产车间内，人员坠落至距车间南墙 10 米、西墙 37 米的水泥地面上。（见图 1）

2.罗*松坠落的孔洞距坠落的水泥地面高约 13.5 米（见图 2），孔洞处屋面底板北侧连接端头脱落，南侧连接处向下弯折，脱落的屋面底板面积约为 0.9 米*1 米。屋面底板为压瓦彩钢板，孔洞东西两侧有工字钢横梁，孔洞一角处可看到搬运的屋面板（见图

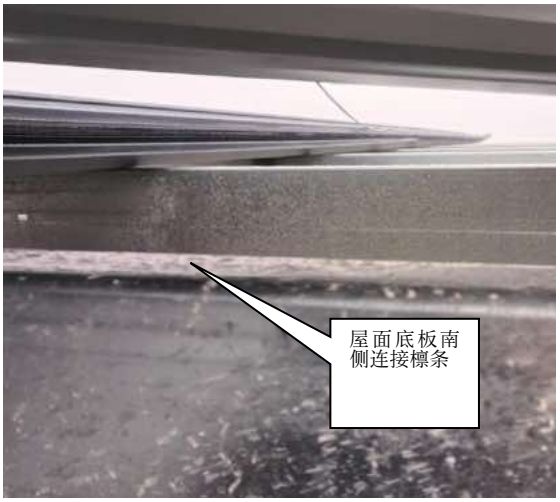
图 4

3.罗*松坠落孔洞处的屋面底板南侧用 5 只自攻螺丝连接于 C 型钢檩条上（见图 4），北侧端头与对向底板端头用 5 只铆钉连接处已崩开脱落（见图 5），脱落且折弯的底板上有疑似踩踏的痕迹（见图 6）。

罗*松在生产车间屋顶与人协同搬运屋面板，违反操作规程未系挂安全带，踩踏屋面底板靠近端头连接处，底板连接端崩开

形成孔洞，致使其从孔洞坠落至水泥地面。
