阳新富池大闸除险加固工程“2·15”一般高处坠落 事故调查报告

2025年2月15日，阳新县富池大闸除险加固工程发生一起高处坠落事故，造成1人死亡，直接经济损失约135万元。

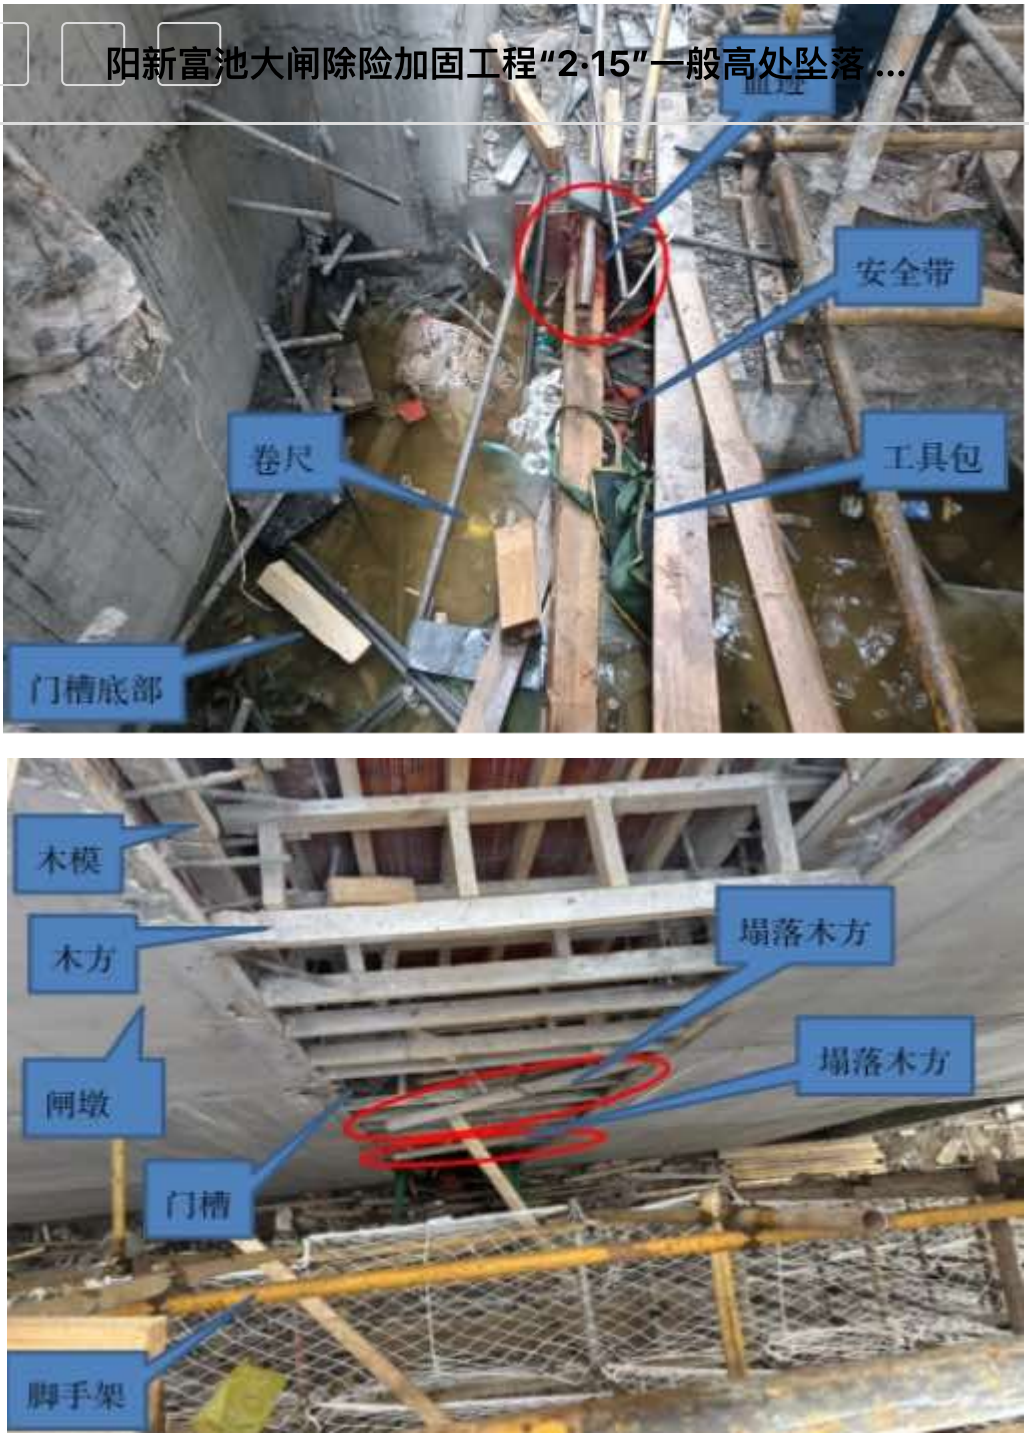
图3.坠落着地点情况图

坠落终点在一联2#闸孔底部槽坑，遗留当事人使用的工具包和卷尺，还有一个捆扎着未拆开的安全带，槽坑中的方木和钢管上留有血迹（见图3）。
