横州六景南宁太阳纸业有限公司年产30万吨生活用纸及后加工项目（一期）工程湿式造纸联合厂房“5•5”一般高处坠落事故调查报告

发布时间：2024-11-29 11:27　来源：横州市应急管理局　【字体：大 中 小】

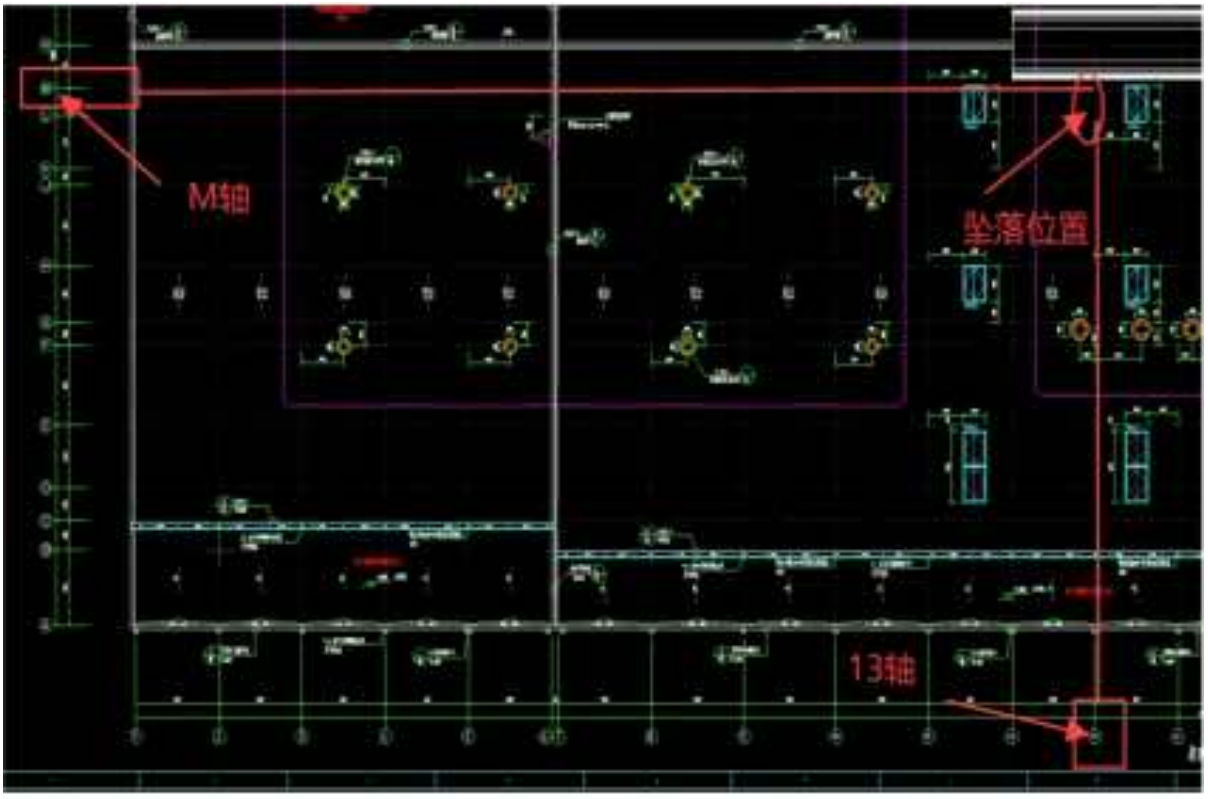
图 2: 事故位置示意图

2024年5月5日上午8时许，山东经典公司现场负责人（执行经理）杨*东安排山东天泽公司施工队到湿式造纸联合厂房车间进行复工前的隐患排查工作。山东天泽公司湿式造纸联合厂房车间施工队长孙*伟安排叶*伟、李*东、刘*、王*升四名工人去现场开展隐患排查检查。到8时30分许，排查工作进行到湿式造纸联合厂房车间屋顶，李*东和叶*伟通过厂房边的临时楼梯上到南侧平台，再从南侧平台踩着竹梯上到屋面。上午9时许，叶*伟在整改过程中发现屋面高处作业生命线未处于拉紧状态，随即从屋面板上走到生命线处于13轴交M轴的一端，准备对高处作业生命线拉紧。叶*伟先把13轴交M轴的一端高处作业生命线从构件上解开，准备拉紧，松开后再拉紧过程中，叶*伟自身安全带未第一时间及时固定在附近可靠构件上，在拉紧过程中不慎从屋面天窗处失足跌落，从而发生坠亡事故，坠落高度为20.662米。（图1、2、3、4）。

经调查认定，事故的直接原因是湿式造纸联合厂房车间施工人员叶*伟在屋面进行工作时疏忽大意，未做好安全防范措施，身上已佩戴安全带但未按要求将安全带挂在附件可靠构件上。间接原因是湿式造纸联合厂房车间施工现场的钢结构施工面无安全防护措施，生命线缺失，未设置水平安全网。
