安庆太湖安徽万豪工程设备技术（集团）有限公司“6·1”一般高坠事故调查报告

市政府“6·1”事故调查组

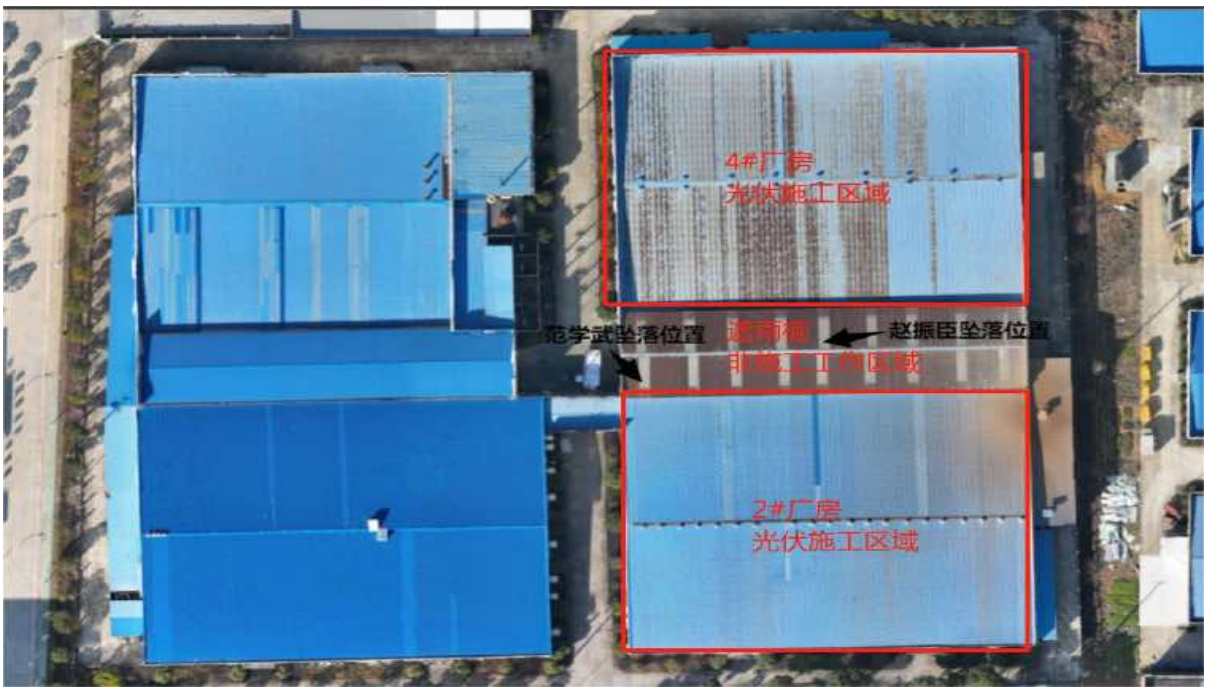
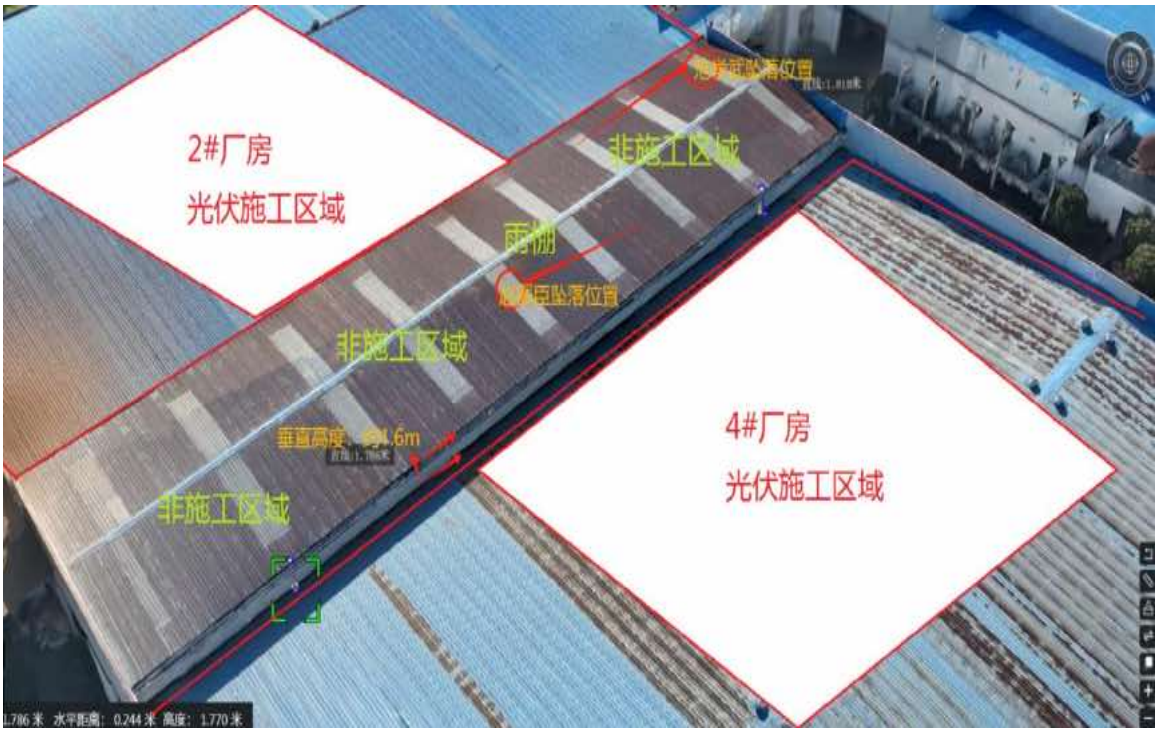
9 时 40 分许，范*武欲到达 4 号厂房屋顶，但未从 2、4 号厂房西侧钢直爬梯上下（安全路径），而是从 2 号厂房翻越高度约为 1.6 米的女儿墙后爬上遮雨棚（遮雨棚不是光伏安装区域），行走至阳光板处时阳光板破裂，范*武坠落到地面。正在 4 号厂房房顶作业的赵*臣听到工友呼救后，欲前去查看施救，也从 4 号厂房屋顶匆忙翻越女儿墙爬上遮雨棚，同样在行走至另一块阳光板处时坠落到地面。现场勘验坠落点距地面约 6.9 米，范*武当场死亡，赵*臣送医后抢救无效，于当天下午死亡。

事故发生地点位于太湖县银丰棉业有限公司 2 号厂房与 4 号厂房之间的钢屋架遮雨棚上。（如下图所示）

经调查认定，该起事故的直接原因是：事发项目施工人员范*武安全意识淡薄，违反施工安全规定翻墙进入非施工区域的遮雨棚并在承重能力较弱的阳光板上行走，阳光板破裂后高坠致
