桐庐旧县桐庐旭阳塑料包装有限公司“7·20”一般触电事故调查报告

经调查认定，桐庐旧县桐庐旭阳塑料包装有限公司“7·20”触电事故是一起一般生产安全责任事故。

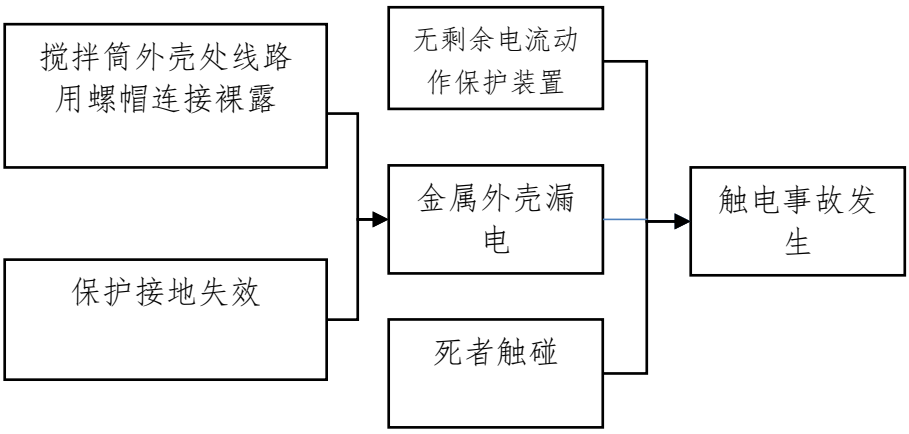
图 6 触电事故演化过程

事故发生后，事故调查组委托浙江省应急管理科学研究院对该起触电事故发生原因进行技术分析，经技术人员分析认定：设备维修及操作人员陈*鹏未佩戴任何劳动防护用品的情况下，对外壳漏电的设备进行加热运行检查，身体不慎触碰到漏电的设备金属外壳形成回路，造成触电事故的发生。

事故直接原因是：旭阳公司设备维修及再造粒车间操作工陈*鹏违反了安全管理规定[1][2][3][4]，在未佩戴劳动防护用品的情况下，对再造粒车间未设置防护外壳，金属外壳未接地，前端二级配电箱未安装剩余电流动作保护装置的 2 号造粒机进行加热运行检查，导致身体不慎触碰到漏电的造粒机金属外壳时形成回路，造成该触电事故的发生。

1.桐庐旭阳塑料包装有限公司，要深刻吸取事故教训，落实企业安全生产主体责任，建立健全各项安全生产规章制度和操作规程，并教育和督促从业人员严格执行；要建立健全并落实生产安全事故隐患排查治理制度，采取技术、管理措施，及时发现并消除事故隐患；要加强安全用电，对本单位的用电安全进行一次全面检查，要按要求对作业场所电气和设备设施安装安全防护装置，并定期维护保养，防止事故再次发生。
