特种设备事故调查报告

东莞市沙田镇“7•18”一般叉车挤压事故调查报告

东莞市沙田镇“7·18” 一般叉车挤压事故调查组

2023 年 9 月 22 日

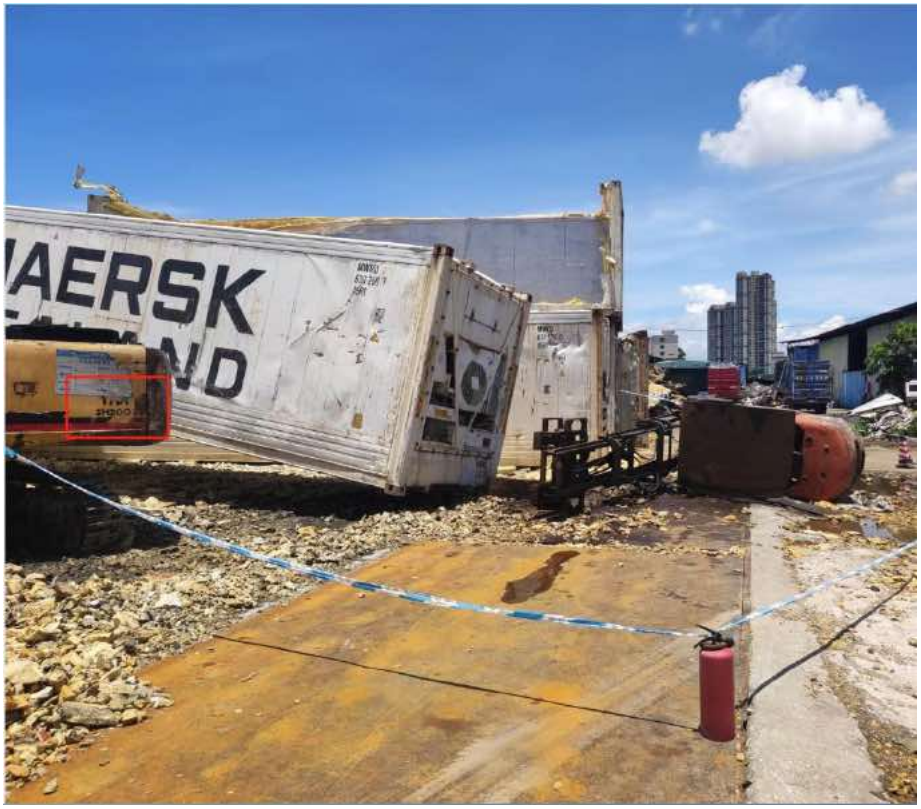
1.事发现场有一台倾翻的叉车（图 1）、一个倾斜摆放的废旧冷藏集装箱（图 2）和一台配备抓钳器工作属具的挖掘机（图 3）。涉事叉车未办理使用登记、未经检验、未悬挂车

牌、无安全带（图4），额定载重量为2600kg。涉事集装箱上标识有45R1（表示箱长12.192m、箱宽2.438m、箱高2.896m），TARE WT 4275KG（表示空箱重量4275kg，图5）。涉事挖掘机上标识有SH200（图6），显示该挖掘机自重19010KG，铲斗挖掘力约113800N、斗杆挖掘力约90200 N。

2.涉事集装箱呈长方体形状，在宽和高所在的两面中，一端是门（相对较轻），一端是制冷设备（相对较重）。有门的一端下方有杂物支承，离地约0.70m；有制冷设备的一端直接与地面接触，后盖板有破损变形（图7），右下角正对涉事叉车货叉处有两条明显划痕（图8）。

3.事发时涉事叉车处于堆垛工况，倾翻时货叉正对涉事集装箱有制冷设备的一端，货叉叉尖距离涉事集装箱约0.19m，货叉提升高度约3.65m。

4.涉事叉车左前轮部分倾翻在地磅上，左后轮部分倾翻在地面上，地磅与地面之间有一个高低差约0.15m、长度约0.85m的斜坡（图9）。地磅边缘距离涉事集装箱有制冷设备的一端约2.50m，斜坡底部距离涉事集装箱约3.35m，涉事叉车左后轮距离涉事集装箱约3.83m。。
