杨凌智慧农业综合物流园区外贷项目
“4·16”一般坍塌事故调查报告

杨陵区政府事故调查组

2024年8月14

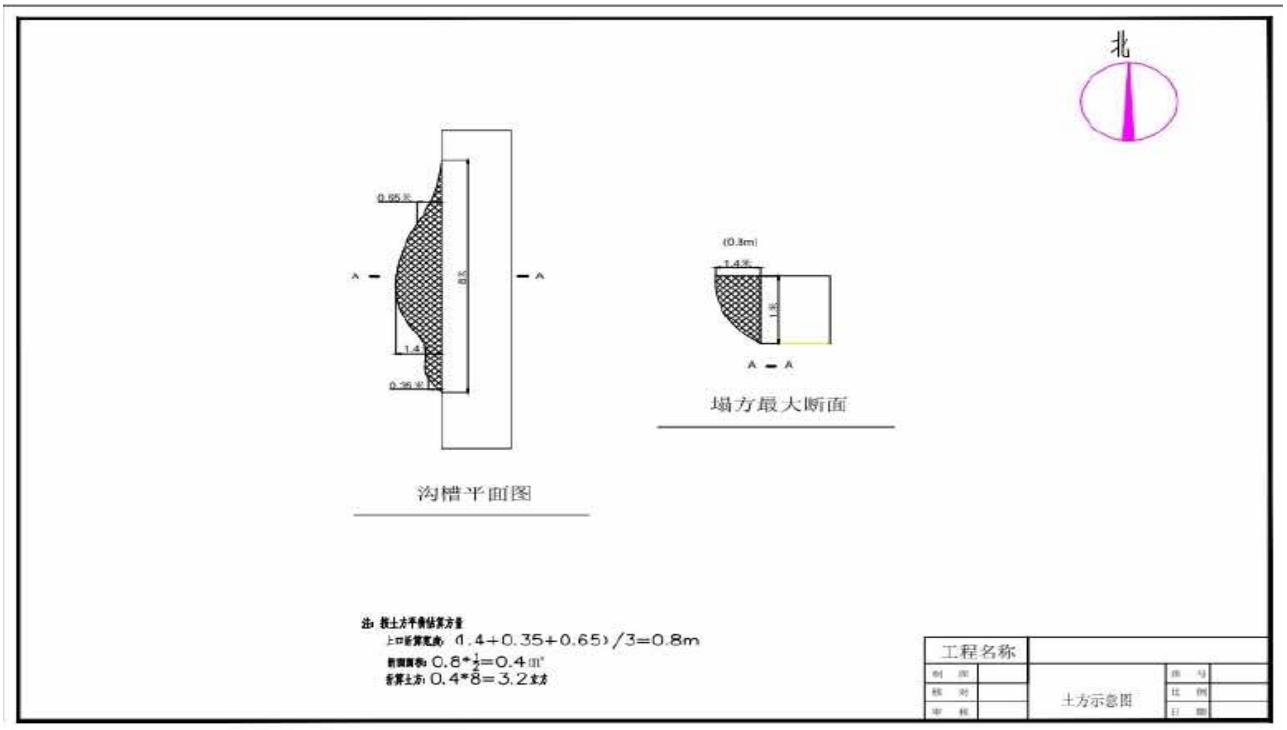
图 2：坍塌位置平面图

1.杨凌智慧农业综合物流园区外贷项目文物勘探作业事故现场，出入口未见到考古勘探项目牌、人员名单及监督电话牌、安全生产牌等，可见勘槽（沟）呈长方形，经现场测量，南北方向长10米，东西方向宽1.5米，深度3.5米，现场有一台挖掘机和探杆，土体和探杆上无血迹。

2. 勘槽有坡道未放坡，勘槽西侧约呈扇形塌方，塌方量约 3.2 立方（见图 2：坍塌位置平面图），可见到救援时挖土的痕迹，勘槽两侧土体较潮湿，夹杂着建筑垃圾和小石子，高约 1.2 米的弃土堆放在勘槽西侧 1.8 米以外。勘槽边无临边防护栏杆，也未见到安全警示标志。

3. 未见死者遗留的安全帽、手套、护目镜等个人防护用品。

1.博古文勘公司勘探项目过程中勘槽未采取支护技术加固措施。第三个勘槽位置在该地块低洼地带，地表雨水都汇集于此，形成该地带土壤含水率较高，坑壁或坡体存在失稳风险时，未采取支护加固措施[1]，随后勘槽西侧壁失去稳定坍塌下去，将正在勘槽底部用钻杆取样的刘某强掩埋，发生坍塌是造成事故的主要直接原因。
