抚顺顺城抚顺站综合交通枢纽工程（一期）一标段“9·9”一般机械伤害事故调查报告

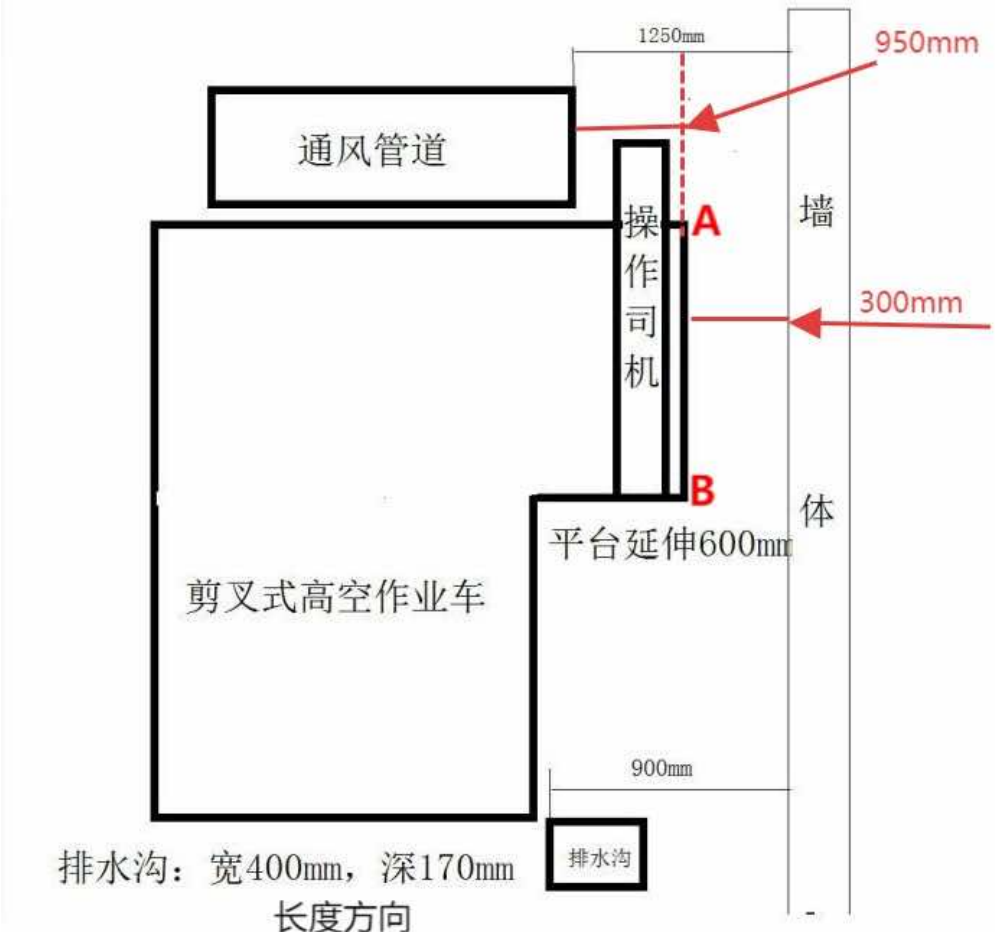
图 3 事故现场剖面图

4.从现场环境分析：事发高空作业平台起升时允许驱动速度为 0.8km/h，换算后为 0.222m/s，平台延伸 AB 距离通风管道的最大距离为 950mm，车辆运行速度 0.222m/s，平台延

伸 AB 处到通风管道时间为 4.3s，平台延伸 AB 距离通风管道的最大距离为 950mm，这个距离未包括人体的厚度，车辆如果未紧贴在排水渠边缘时距离也将缩短，因此动作时间应不到 4.3s。

5.因高空作业平台紧贴通风管道下，如操作平台控制装置时未按起升键或按错时，根据车辆移动速度，留给操作者的反应时间小于 4.3s，因车辆本体未发现问题，当时车辆附近也无其他人员，事故发生在凌晨 2 时 55 许，疑是操作者误操作导致。

事故调查组邀请安全生产专家对事故现场进行勘查，现场描述如下：事发现场有一高空作业平台，通风管道，排水渠，通风管道距离墙面 1250mm；通风管道距离地面 2830mm；事故平台延伸 600mm，地面有一个排水渠距离墙面 500mm，排水渠宽 400mm，深 170mm。事发现场 3 人均是单人独岗在夜间作业，现场无安全监督人员，劳务人员在夜间持续工作，存在注意力不集中、反应慢、易错误操作。本次事故发生系倪忠良操作高空作业平台失误，误将“驱动按钮”当成“起升按钮”，造成高空作业平台向通风管道方向移动，导致站在升起后的高空作业平台上的倪忠良本人胸部受到高空作业平台护栏与通风管道挤压死亡。
