安徽铜陵市志帆实业有限公司“10·12”一般机械伤害事故调查报告

安徽铜陵市志帆实业有限公司“10·12”事故调查组

2025年1月

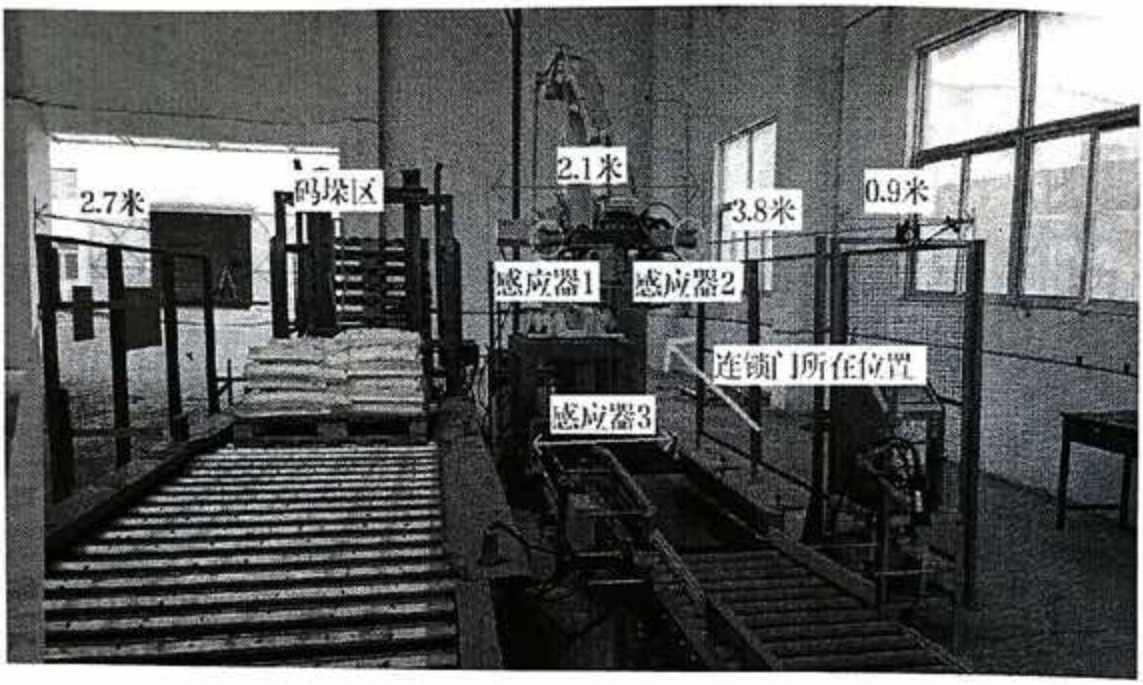
图 1（抓取机防护栏及感应器分布图）

事故所在区域过硫酸钠自动包装生产线的码垛设备抓取机周边设有连锁门1处，感应器3处（详见图1），感应器3为来料感应器（物料传送至抓取机下端触发感应，机爪开始“下降”步骤），感应器1、2为气缸感应器（机爪下降到指定位置后开

始抓取，气缸收缩，收缩到达指定位置后，感应器被触发，机爪移动到码垛区）。抓取机经操作人员开机后（陈川章、柳银玖、陈小兵、吴卫平 4 人均被培训过抓取机开关机，后基本由柳银玖开关机），设备开机后，若无物料传送至抓取机下端，设备将处于待机状态，机爪停于上方，当人员正常从连锁门进入后，设备将自动实现断电。

0.5-0.8MPa，功率 0.37kW，外形尺寸 1025*600*650mm，生产日期为 2023 年 3 月 20 日，AC 380/220V 电源，抓取机四侧设有防护栏，高 1.8 米，宽分别为 0.9 米、3.8 米、2.1 米、2.7 米，通过螺栓安装立于地面，码垛区存在一定量的货物（详见图 1）。

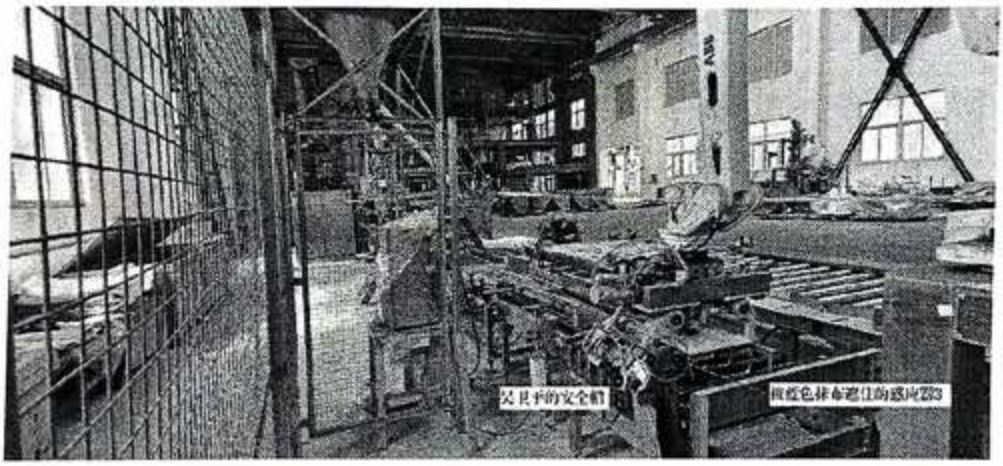
图 4（吴卫平的安全帽及被蓝色抹布遮住的感应器 3 示意图）

现场勘察时，吴卫平的安全帽被抓取机机爪压住，感应器 3 被蓝色抹布遮住，2 根机爪已被消防切割（详见图 4）。

志帆实业员工违规操作，在工作时间擦洗抓取机作业区域，违反华兴精细《全自动包装系统操作规程》[1]，擦洗抹布误遮住感应器3，造成抓取机从待机状态转为工作状态，致使人员机械伤害事故发生。排除连锁门失效、他杀等因素造成的人员伤亡情况。
