南昌县小蓝经开区工业一路 418 号内 汽配仓库“7 ·4 ”火灾事故调查报告

2022 年 8 月

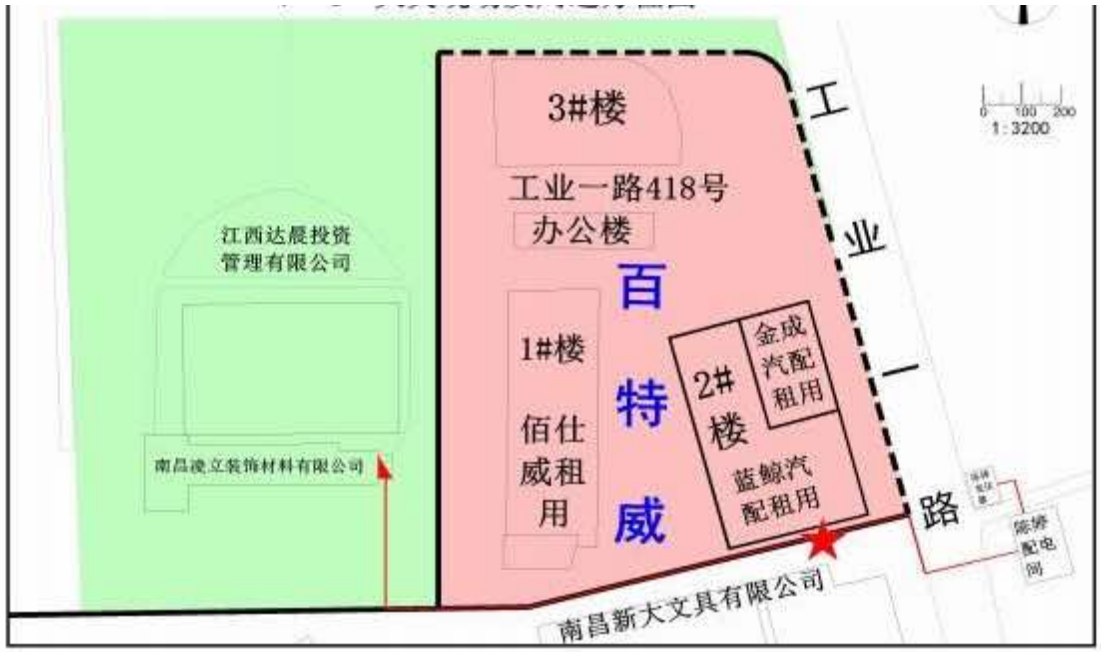
图 1

丈夫肖某辉。企业注册资本 2500 万元人民币，地址位于南 昌县小蓝经济技术开发区工业一路 418 号，企业类型为有限 责任公司，经营范围为硬质合金制品的研发、设计，统一社 会信用代码：91360100056412979U。2013 年购得工业一路 418 号地块，办公楼为地块原有建筑，新建 1#、2#、3#车间，2014 年建成投入使用。其中，1#车间出租给南昌佰仕威新材料科技有限公司（关联公司，法定代表人为肖某辉母亲邓某香，经营范围为硬质合金制品、数控刀具的生产与销售），2# 车间出租给江西蓝鲸汽配有限公司和南昌县金成汽配经 营部。（见图 1）
