永新县新文学皮革有限公司“7.17”一般中毒和窒息事故调查报告

永新县新文学皮革有限公司“7.17”

一般中毒和窒息事故调查组

2023年10月11日

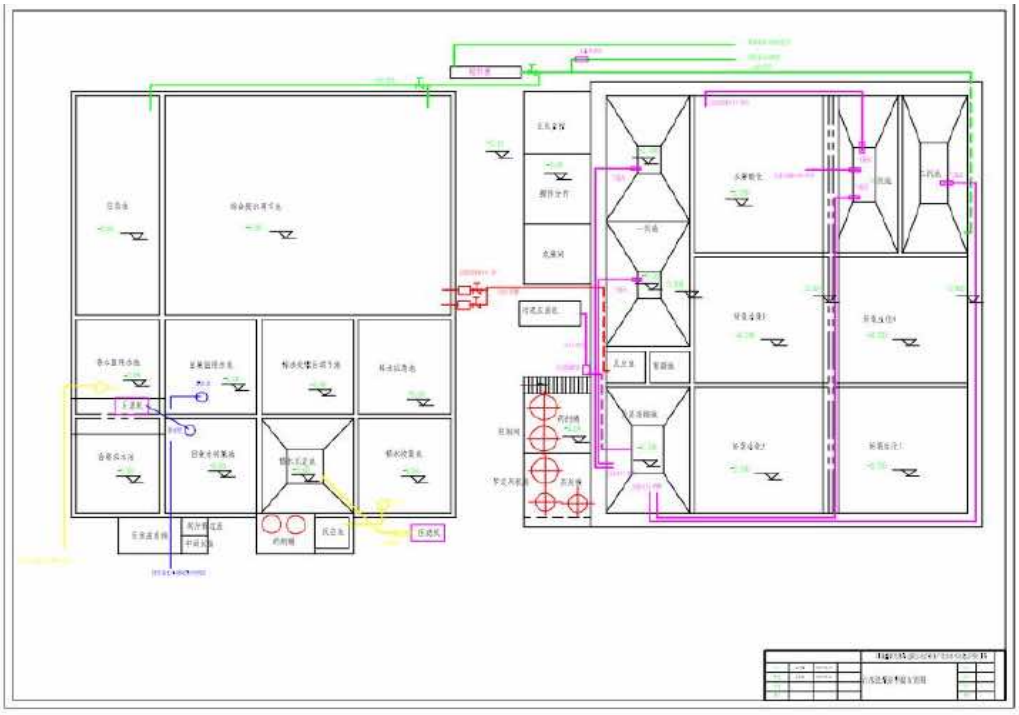
图 2.**罗某某**进入厌氧池所爬推拉窗

徐秋华重复开启和关闭管道阀门几遍，在听到罗某某说“好了，好了”后，站在厌氧池房东北角窗户，看到罗某某从厌氧池房西南角的推拉窗爬进了厌氧池内，蹲在了临时搭设在厌氧池一块木板上，在查看泄漏情况，徐秋华见状，就喊罗某某快出来，罗某某也没有反应，大概过了一两秒，罗某某又往前走了两步，到了厌氧池中间围堰（厌氧池为长方形用围堰分为 4 个大小相当的四个小厌氧池），突然蹲下后，跌入到厌氧池内。

厌氧池系一简易平房，平房西南墙开有一推拉窗，推拉窗呈开放状态，西北墙开有一单开门，单开门呈关闭状态；污水处理池内见黑色不明液体，厌氧池设有管道。

2.厌氧池在厌氧条件下产生的硫化氢气体封存于污泥内，**罗某某**和徐秋华在查看曝气管道泄漏情况时频繁打开和关闭曝气管道开关，气流冲击厌氧池内的污泥，导致溢出硫化氢气体浓度超过100ppm（2023年8月19日14时38分至47分专家使用两个便携式可燃有毒气体探测仪分别对事故现场进行检测，硫化氢浓度均已超出仪器检测上限，仪器最大量程为100ppm）。厌氧池房内的硫化氢浓度严重超标也是造成事故发生的直接原因之一。
