龙华民治鹏宸云筑（一期）工程项目“10·19”一般车辆伤害事故调查报告

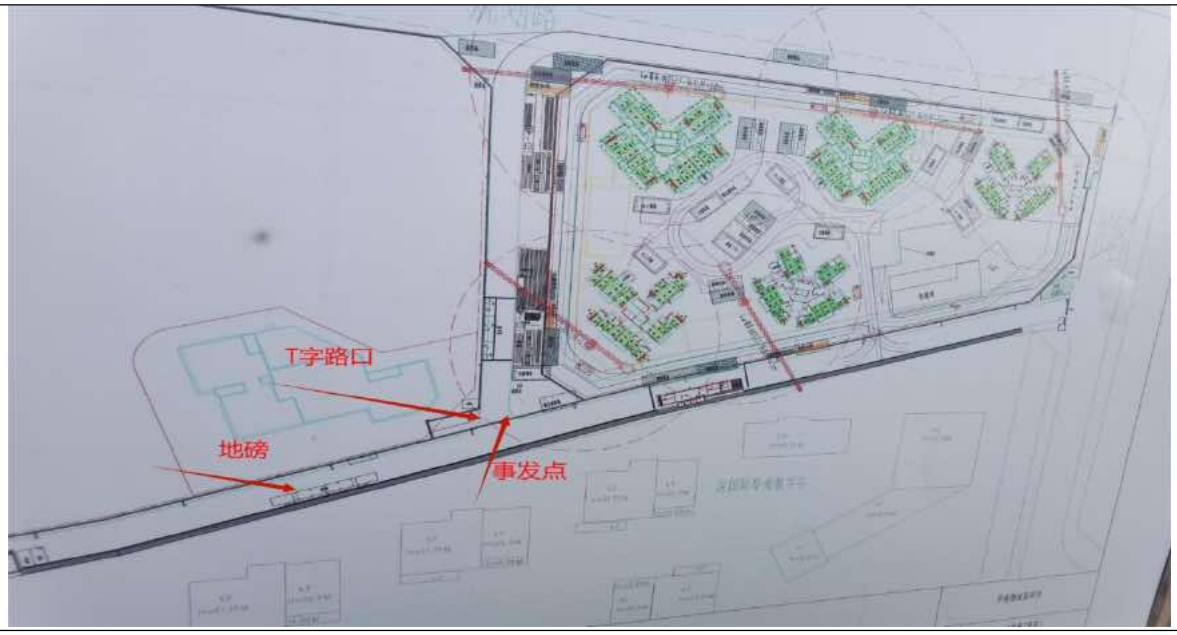
图 1 事故现场平面图

2024 年 10 月 19 日 6 时 30 分许，在鹏宸云筑（一期）工程项目工地门口，四川富金公司的安全员陈文武安排唐米香等 4 名工人进行主干道旁现浇反坎刷油漆、贴美纹纸作业，其中唐米香等 3 人在主干道南侧 T 字口刷油漆、贴美纹纸。7 时 30 分许，万成商砼公司司机彭立园在工地西南角地磅过完磅倒车出来，在工地内 T 字路口处右转，后车轮刮到围挡转角后，把作业工人唐米香刮倒，拖行一小段距离，致其受伤。现场情况见图 1。
