明辉泰包装材料（深圳）有限公司
“1·3”机械伤害死亡事故调查报告

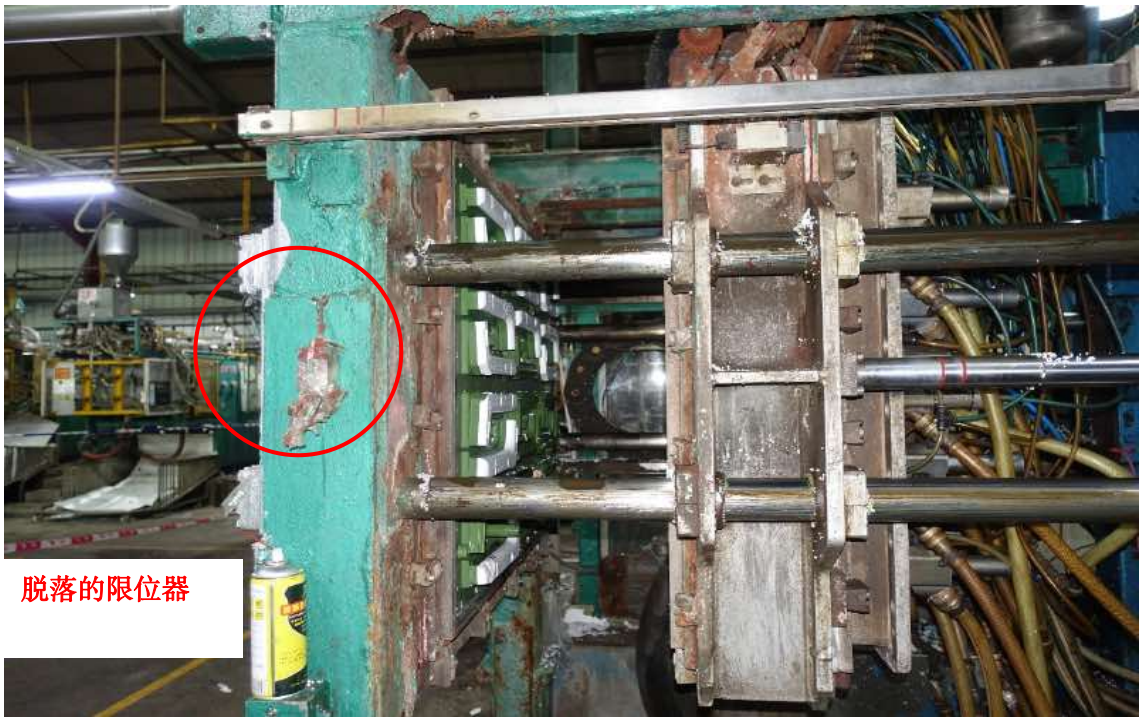
涉事自动成型机

（一）**自动成型机基本情况。**自动成型机主要生产可发性聚苯乙烯泡沫塑料，购买于1993年，品牌标识为KURTZ，外壳未见任何铭牌标识，整机长约3.4米，宽约2米，高约2.5米，动力油压：160bav，主要由机身、合模机构、挤出机构、真空系统、液压系统、防护装置和电气装置等组成，涉事过程控制采用PLC自动化控制系统，分为3种工作模式，手动、半自动、全自动，工作模式切换由机械的控制面板按钮控制。

（二）**自动成型机安全防护装置情况。**自动成型机合模机构两侧均设置带联锁防护装置（行程开关）的活动安全防护门，其中一侧活动安全防护门的联锁防护装置限位器（行程开关）已脱落，另一侧活动安全防护门的联锁防护装置（行程开关）的滑轮缺失，故两侧活动安全防护门的联锁防护装

置（行程开关）均已失效无法正常使用。

涉事自动成型机进行通电运行试验，在 3 种工作模式下空载运行，自动成型机各机构运转正常，动作准确，无异常响声。鉴定结论：自动成型机两侧安全门的联锁防护装置均失效，合模区域下部的落料区域的 2 个方向缺乏防护措施，其控制系统和运行动作未见异常。事发时，李文华在工作循环过程中进入合模区域，身体滞留在合模区域，自动成型机模具开模暂停 1s 后合模，夹到李文华。

2.自动成型机一侧安全门限位器脱落，另一侧安全门滑轮缺失，安全门联锁防护装置失效。

（一）明辉泰包装材料（深圳）有限公司要立即组织排查所有的生产设备，停止使用不符合安全标准的生产设备，建立生产设备档案，依据《可发性聚苯乙烯泡沫塑料 自动成型机》、《机械电气安全 机械电气设备 第 1 部分：通用技术条件》的要求，恢复、加装安全防护装置，运用技术手段不断地升级设备，不断地完善生产设备的本质安全性能，从本质上提升设备的安全性。
