泸县XX镇 “11•17”一般事故调查报告

泸县XX镇“11•17”一般事故调查报告

2022年11月17日17时45分，泸县XX镇XX工程B左0+600m处发生一起混凝土罐车倾覆事故，致驾驶员王某成受伤，经抢救无效死亡，直接经济损失135万

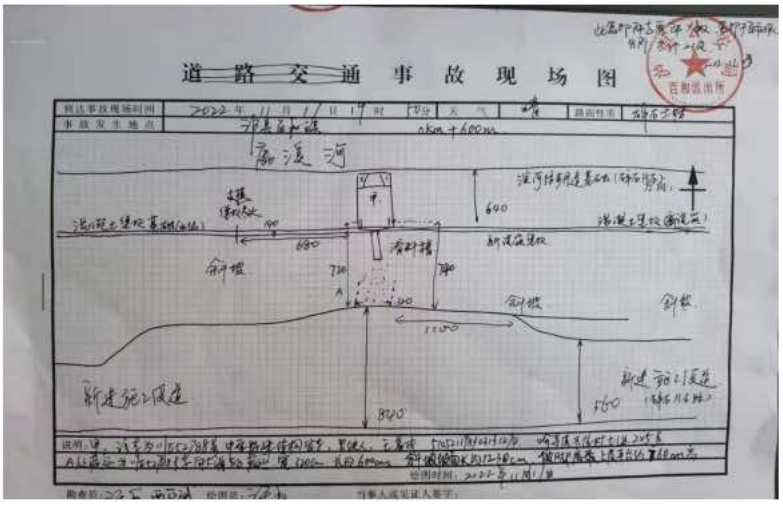
泸县公安局交警大队事故现场绘制图

事故地点位于泸县XX镇XX工程B左0+600m处，新建施工便道系碎石泥土路面，驾驶员王某成倒车处施工便道长度为11.0m、宽度在8.4m-5.6m之间。倒3.2m，斜土坡面长为7.2m-7.4m，坡脚至混凝土堡坎挡墙基础高度为3.0m（已浇筑好混凝土挡墙高度为1.7m、挡墙至坡脚高度为1.3m），挡墙基础至施工便块混凝土溜槽。混凝土堡坎挡墙基础至XX溪河岸宽为6.4m，为滨河路步行道基础碎石路面

倾覆侧翻的混凝土罐车头朝XX溪河方向，尾部罐体内装满混凝土正对着挡墙基础。罐车左侧罐体上有挤压弯曲的挡墙钢条嵌入，驾驶室严重挤压变形体，左方向轮胎、掉落的驾驶室门和乱石堆上有血迹。
