昆冈先进制造（北京）有限公司抚顺分公司

“6·18”一般高处坠落事故调查报告

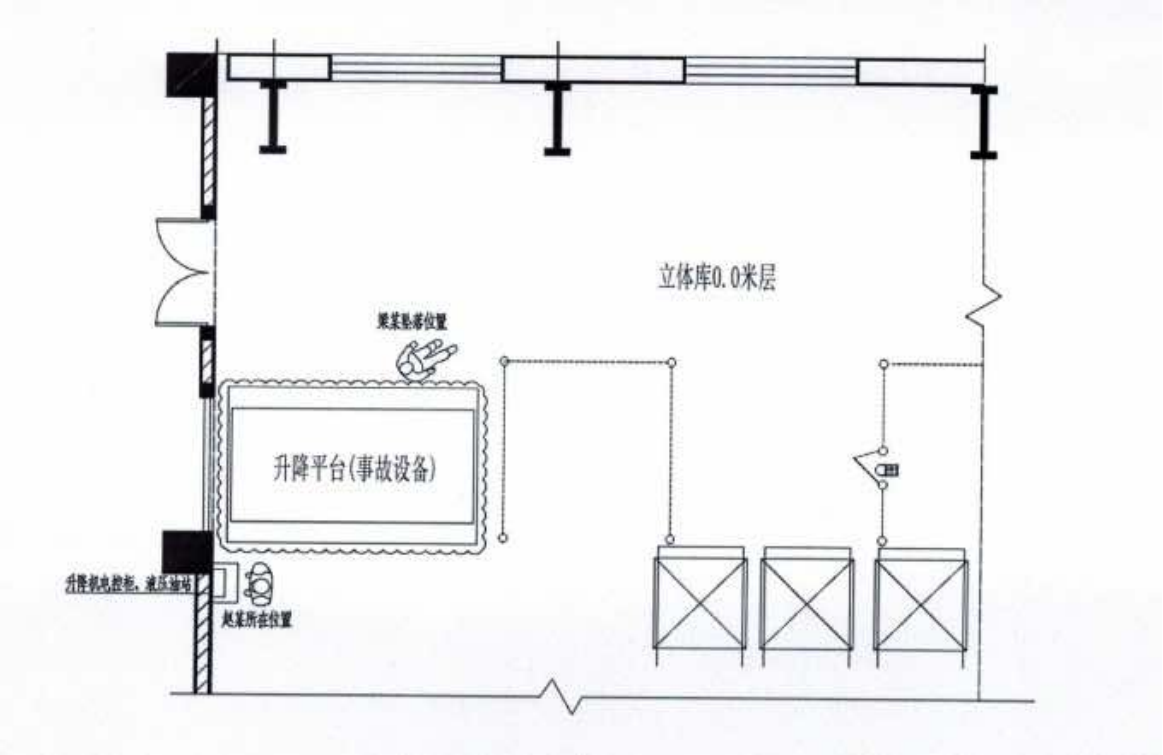
图 1 事发升降平台现场图

2025 年 6 月 18 日 6 时 51 分许，刘博涛通过刷脸方式将在抚顺市望花区五老劳务市场临时雇佣的刮大白工人鄂士伟带到昆冈抚顺分公司门口，安排王卫东将鄂士伟带入厂内，梁述见到鄂士伟后与刘博涛通话，确认鄂士伟为刮大白工人，同时刮大白需要使用脚手架。随后，鄂士伟在梁述的带领下到立体仓库 4 层取脚手架，二人将手动液压叉车（简称“地牛”）、脚手架（含门架 2 片、踏板 2 块、拉杆 2 对)放到升降平台后步行至一层（脚手架支腿摆放位置不当，超出升降平台台面），期间升降平台因脚手架一支腿卡在升降平台台面第二护栏（从上向下数)和导轨横撑之间，升降平台卡滞在立体仓库 3 层，梁述进行处理未成功。8 时 26 分许，梁述给赵颖打电话说升降平台不动了，需要赵颖去处理，赵颖告知梁述等待。8 时 34

分许，梁述再次给赵颖打电话催促其到现场。8 时 37 分许，梁述在 3 层升降平台上拽脚手架，赵颖到达现场告知梁述不允许其操作，梁述撤离，赵颖随后到 1 层配电箱排除故障。8 时 46 分许，梁述取来撬棍，在升降平台上处理故障。8 时 47 分许，卡滞故障排除瞬间升降平台从 3 层掉到 2 层后突然停止，梁述被甩至地面。（事故发生经过可通过现场部分视频回溯，有关情况可见下图）

此次事故发生是升降平台液压油缸下降后，升降平台的牵引链条随之下降，失去对升降平台的牵引，升降平台卡滞故障排除瞬间，失去链条牵引的升降平台自立体仓库 3 层发生自由落体下坠，梁述因在升降平台上，被甩出升降平台至地面摔伤死亡。
