蓬安城区污水治理项目“10·18”一般触电事故调查报告

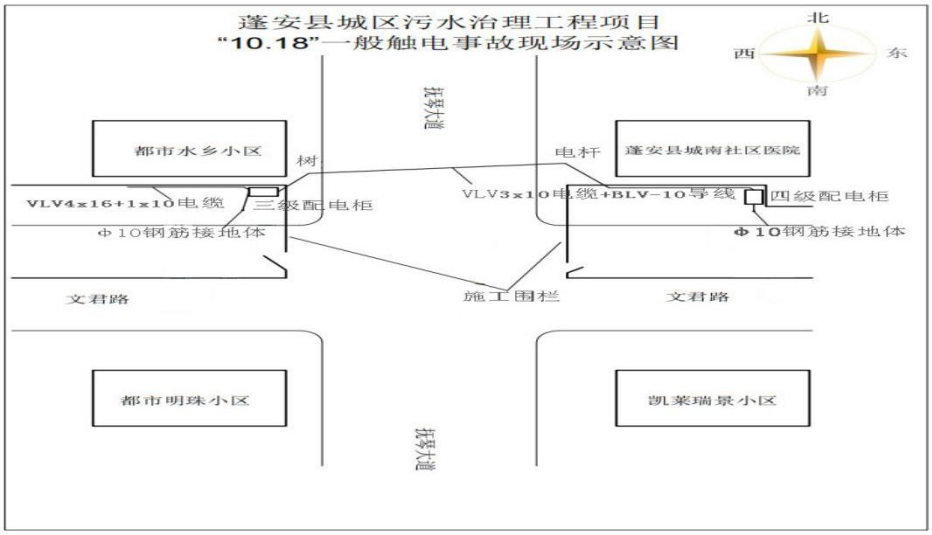
图1　事故现场总体平面图

事故现场位于蓬安县文君路与抚琴路交叉路口东侧蓬安县城南社区医院路段雨污分流工地四级配电箱处（图1）。事发当天天气晴朗，温度：23.0℃。

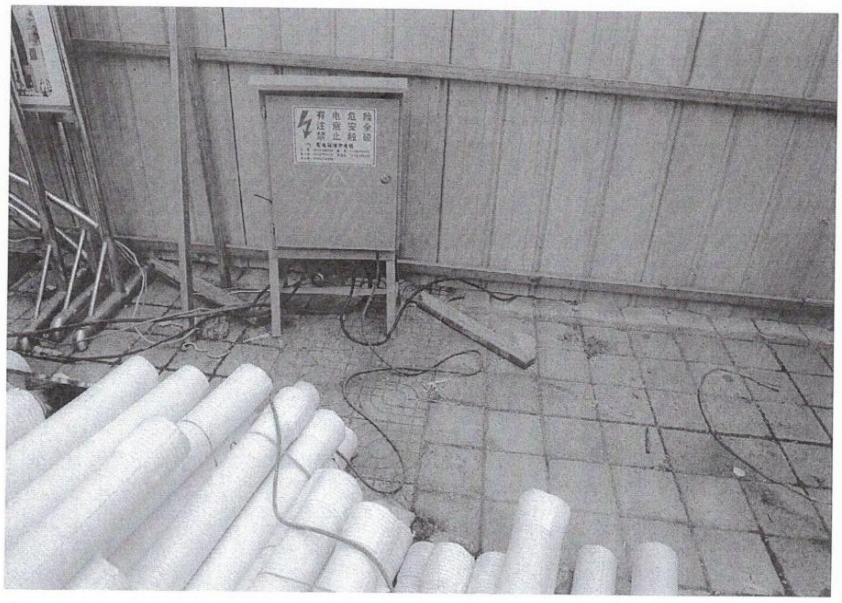
图2　导致事故发生配电箱的外部情况

（1）导致事故发生的配电箱。该配电箱位于文君路157号蓬安县城南社区医院临街旁，属四级配电箱，配电箱高96cm，长55cm，宽20cm，配电箱正面印有“有电危险”、“注意安全”、“禁止触碰”等字样（图2）。

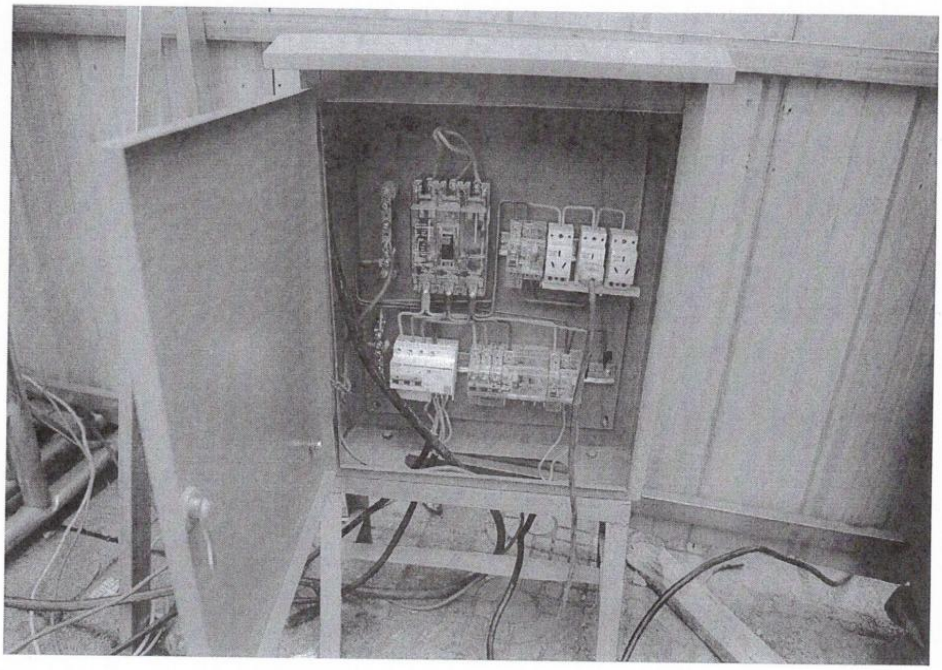
图 3　导致事故发生配电箱的内部情况

配电箱内有数个电闸开关，其左上方有一个大电闸，电闸呈合闭状，该电闸上连接有三根直径0.5cm的电线，该三根电线另一端交汇在一起，由一黑色电线皮包裹，直径1.8cm，配电箱右下方有一小电闸，该电闸下方连接有两根电线，后交汇在一起，由一黑色电线皮包裹，直径1.2cm（图3）。其直径1.8cm的电线经北侧围栏顶部、北侧电杆、西侧抚琴大道对面树木顶部连接至西侧工地内三级配电箱。

1.吕小平未佩戴和使用绝缘手套，且未采取其他防触电措施，违章冒险对四级配电箱进行接线作业，在作业过程中，被突然通电的四级配电箱两线电击导致事故发生。

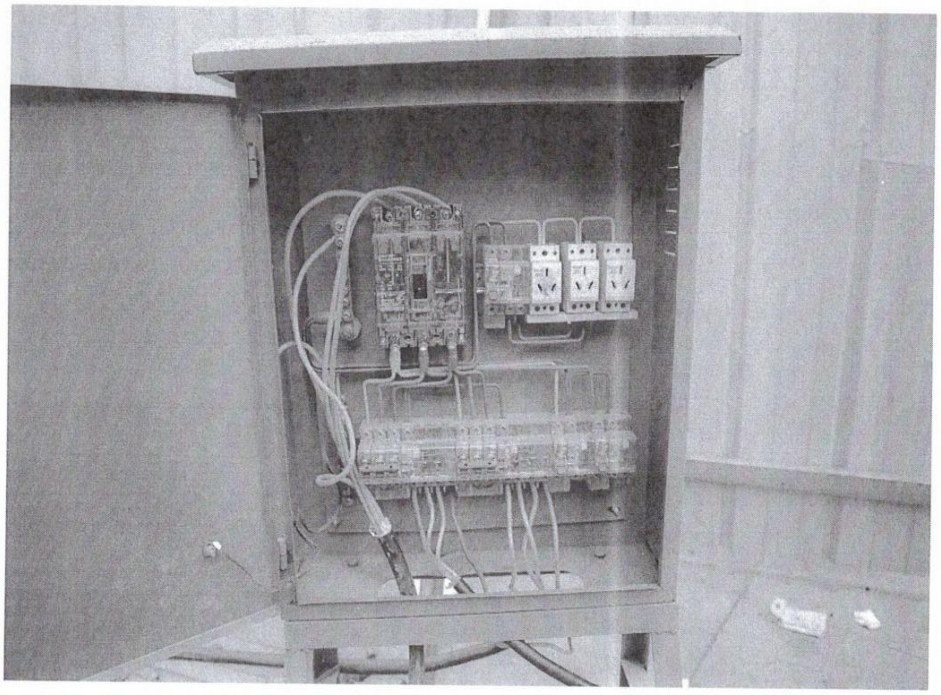
图 4　突然送电的三级配电箱的内部情况

（2）非正常送电的配电箱。该配电箱位于文君路都市水乡小区临街旁，属三级配电箱，配电箱高 96cm，长 55cm，宽 20cm，配电箱正面印有“有电危险”、“注意安全”、“禁止触碰”等字样。配电箱内有数个电闸，左上方为一大电闸，电闸呈合闭状，该电闸上方连接三根电线，另一端与另外两根电线交汇一起，形成一根直径 2.2cm 的黑色电线，配电箱下方两个电闸各连接有四根电线，四根电线又各交汇在一起形成两根直径 1.8cm 的电线（图 4），分别从配电箱下方接出。从调取的现场视频监控看，事故发生时，该配电箱箱门呈打开状态，没有悬挂“禁止合闸、有人工作”停电标志牌。

（3）两配电箱的连接情况。两配电箱直线距离约 66 米，三相线采用一根 VLV 3x10 铝芯电缆连接，一端接三级配电箱内下部第二个出线开关，另一端接四级配电箱左上部进线开关上端。中性线采用一根 10mm^2 铝芯电线连接，分别接于两配电箱内左上部的中性线接线端子上，这根中性线两端颜色不一致，四级配电箱侧为绿色，而三级配电箱侧为红色，说明中性线存在中间接头。

2.祝勇娃在未确认三级配电箱进线电闸断开原因的情况下，违规实施合闸送电作业，导致四级配电箱非正常通电。

第 8.3.2、8.3.4 条的规定锁闭配电箱箱门和悬挂“禁止合闸、有人工作”停电标志牌，并擅自委托不具备电工作业常识的货车驾驶员周文权看守配电箱，且错误实施越级断闸停电，影响到非电工作业区域的正常用电。

总结事故教训，建立健全临时用电危险作业内部审批制度，明确审批的具体流程和要求，为临时用电施工作业提供基本遵循；同时，要立即对照《蓬安县城区污水治理项目三标段临时用电专项施工方案》对三、四级配电箱之间的连接电缆及配电箱保护系统设置不规范的情况进行全面整改。三是项目各参建单位要举一反三排查梳理吊装、动火、有限空间、建（构）筑物拆除等危险作业的内部审批制度的建立和执行情况，及时建立管理制度、增添管理措施，堵塞安全管理漏洞。四是要切实加强施工现场管理，紧盯危险作业、危险性较大分部分项工程施工，全面落实作业现场安全风险辨识、安全技术交底、专门人员负责现场安全管理等措施，及时制止和纠正违章指挥、违章作业、违反劳动纪律等行为，坚决防范类似事故再次发生。五是蓬安县人民政府及其有关部门负责同志要认真落实《地方党政领导干部安全生产责任规定》，及时赶赴事故现场组织开展应急处置工作。
