中国智能骨干网北京平谷项目
“9·14”一般生产安全事故调查报告

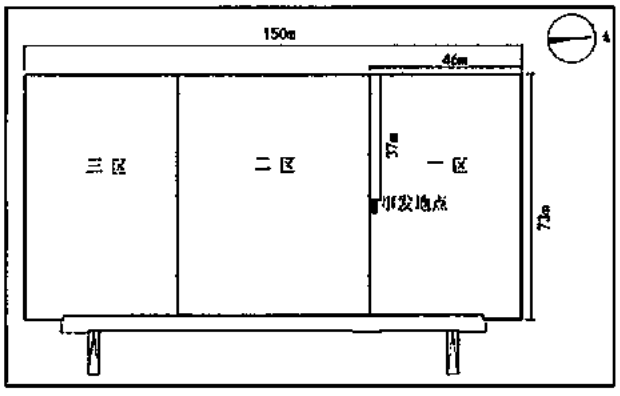
（事发点位平面示意图）

中国智能骨干网北京平谷项目 3#丙二类仓库，建筑面积 2.38 万平方米，双层钢框架结构。事发时，3#丙二类仓库主体结构已完工，正处于室内精装修施工阶段。事发点位位于 3#丙二类仓库二层北侧一区，事发时施工工人王**使用 GTJZ1012 型高空作业平台进行钢梁包封作业，事发后经现场测量，高空作业平台底面距地面高 9 米。
