灵石交口亚鑫能源有限公司新建仓储物流项目
“8·20”一般高处坠落事故调查报告

灵石县政府事故调查组

2023年11月13日

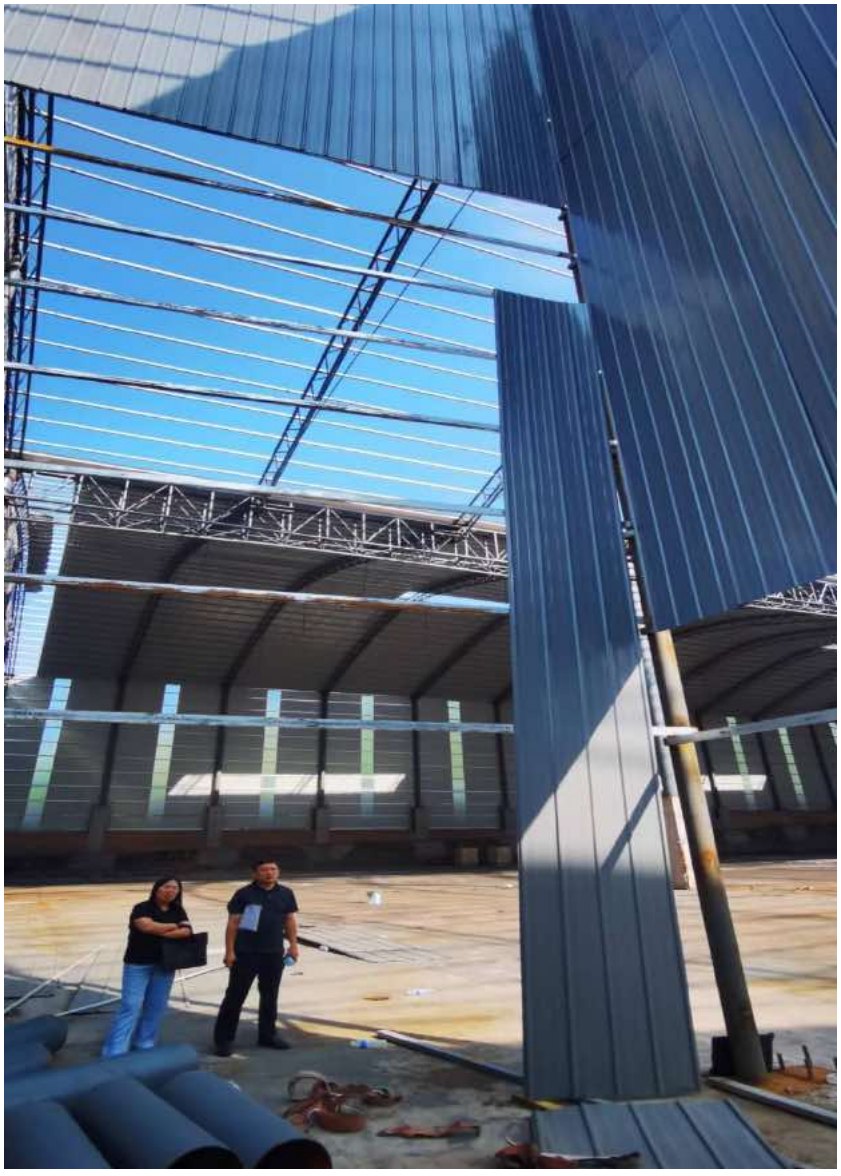
图 4 事发作业面

3、事发作业面为大门进口右侧主面彩钢板安装处，第一横杆距地 2.8m，从第二横杆往上每隔 1.2m 有一横杆，第一块彩钢板正在安装过程中，彩钢板顶与第六横杆齐平，总高 8.8m。（图 4）

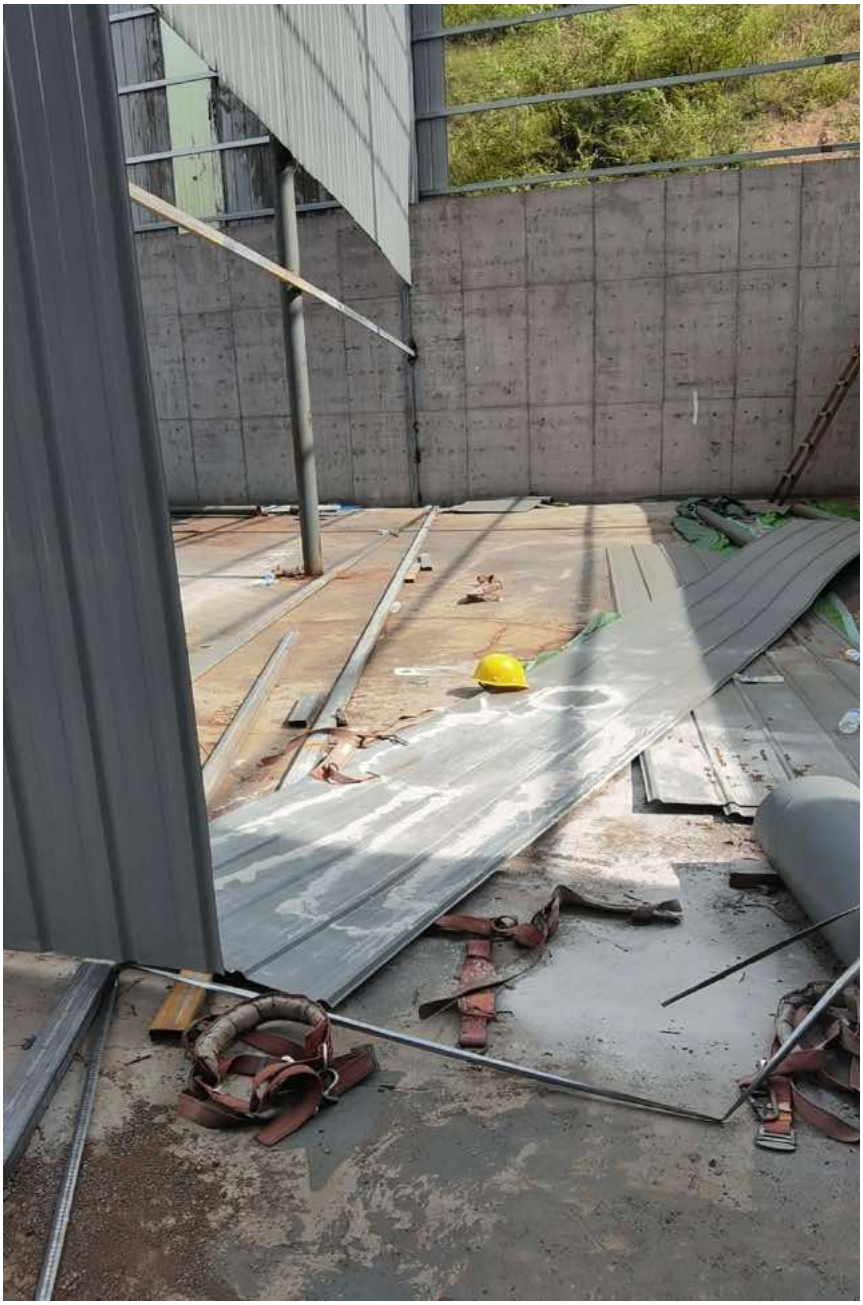
图 6 死者坠落现场图

4、事故现场经当时在场人员描述，死者坠落时位置（图 5），身体呈俯卧状，面部朝下，安全帽落在一边，安全带断裂。（图 6）

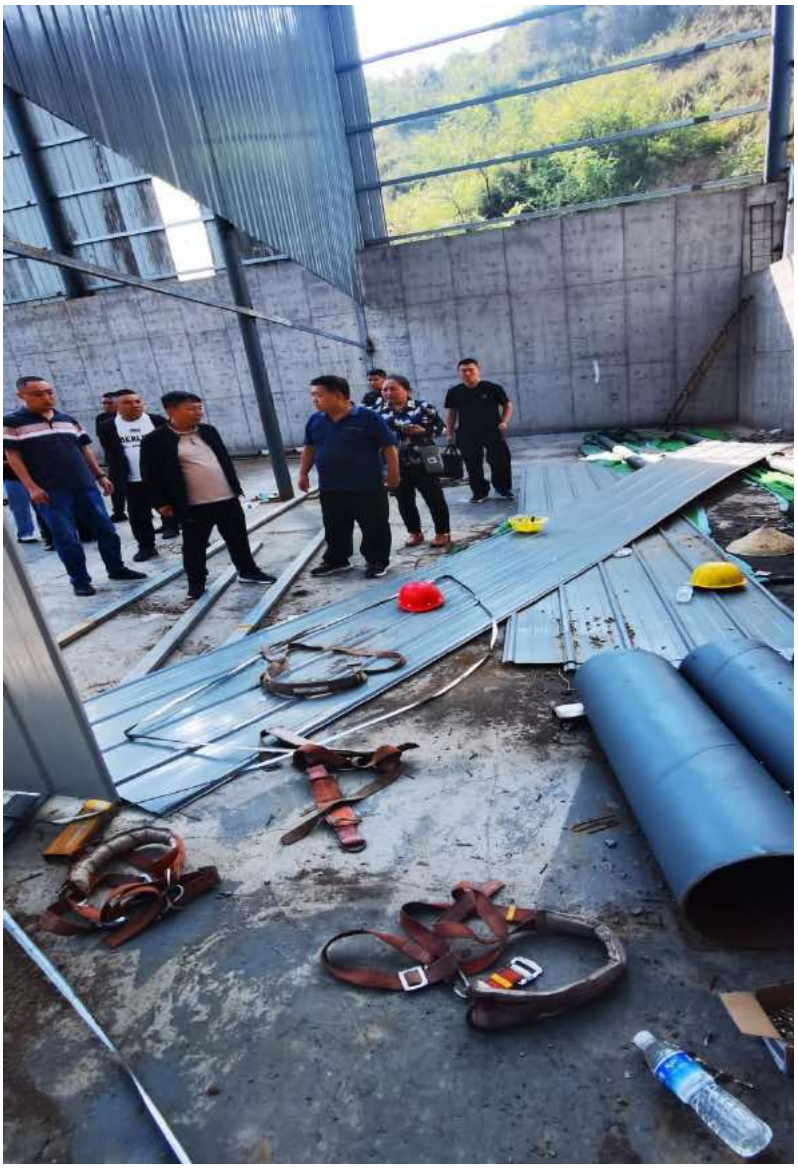
图 8 现场 4 付单腰式安全带

5、安全带断裂情况（图 7）。现场共发现安全带 4 付，全部为单腰式安全带（图 8）。

夏某某所系安全带无生产许可证、产品合格证、生产日期、安全标志，不符合《坠落防护安全带》（GB6095-2021）规范要求。

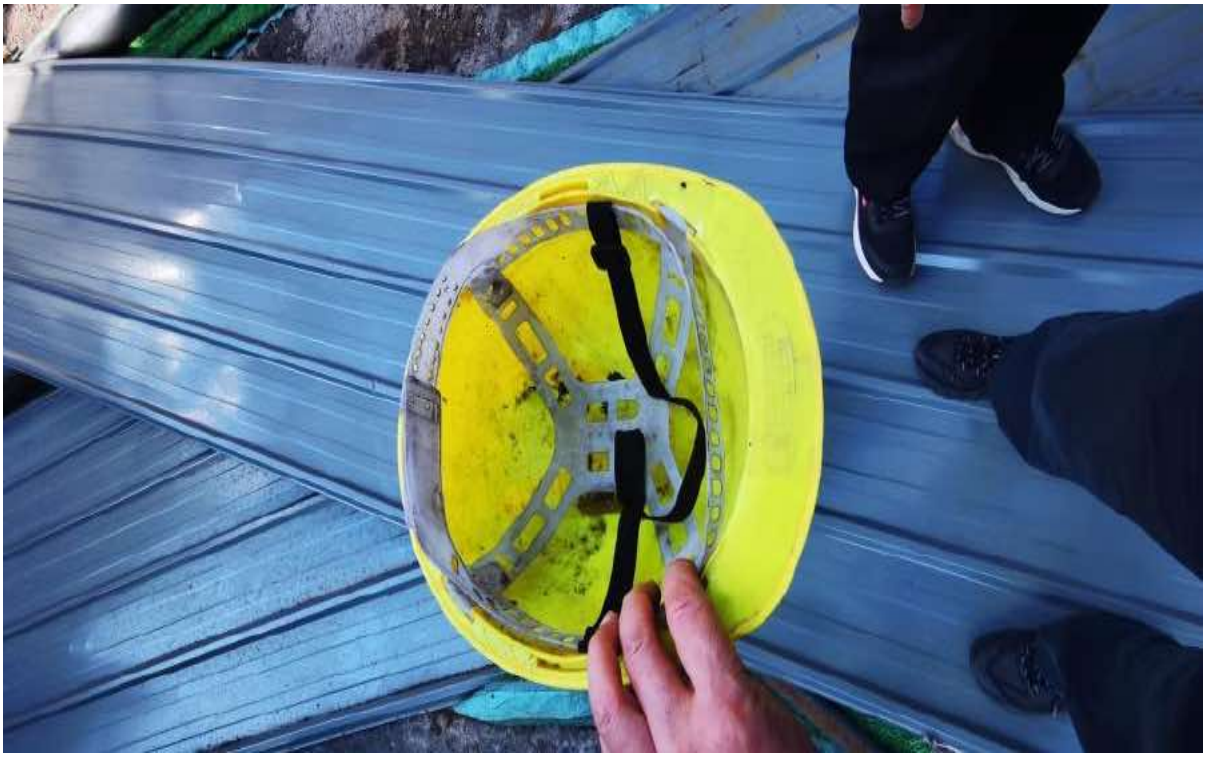
6、死者所戴安全帽（红色），缺下颏带（图 9）；合格证（图 10），生产日期为 2020 年 7 月，有效期为 2.5 年，已超期使用；其余两个安全帽均为黄色，一个无产品标识（图 11），一个有产品合格证，无 LA 标志（图 12、图 13）

图 11 黄色安全帽 1，无产品标识
