顺德大良“7·12”一般高处坠落事故调查报告

大良街道“7·12”高处坠落事故调查组

2026年9月

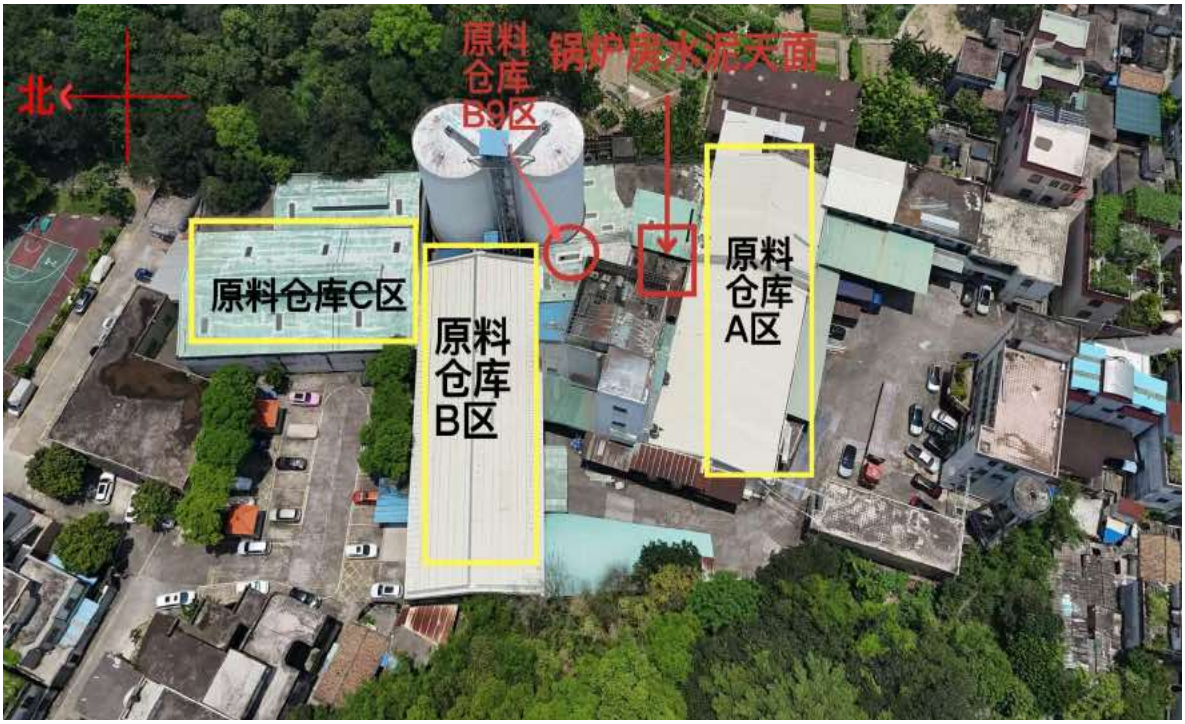
经现场勘查，郑*远坠落点位于原料仓库B9区地面，其未佩戴安全带，现场也未发现安全绳等个人防护用品。坠落位置正上方的锌铁顶棚采光板有一处破损孔洞，该孔洞下方坠落区域内未设置安全平网或其他防坠落设施。

图片一：顺华公司厂房顶棚整体情况图（白色顶棚为需安装光伏设备的区域）

图片二：事故坠落洞口情况图

图片三：事故洞口情况图

图片四：原料仓库 B9 区情况图
