高新区（新市区）杭州路街道办事处太原路118号北城潮界演艺架施工项目“4·16”一般火灾事故调查报告

经调查，认定高新区（新市区）太原路118号北城潮界文化产业园演艺架施工项目“4·16”一般火灾事故是一起因违章作业造成一般火灾的生产安全责任事故。

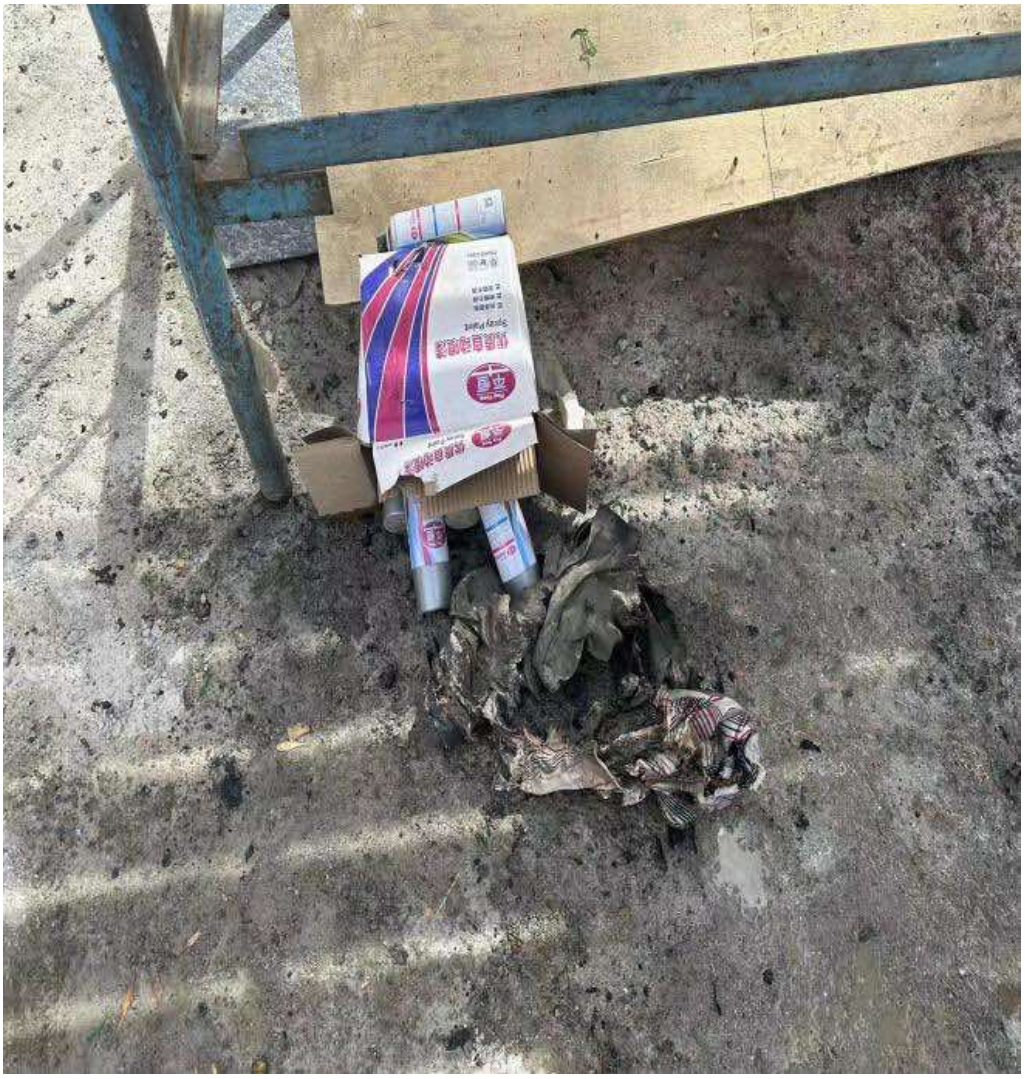
图4-3 登高车作业平台及焚烧物照片

4. 登高车作业平台长1.86m，宽0.72m，高1.11m。作业平台地板及四周有灼烧痕迹，底部油漆厚度0.03m，颜色为暗红色，平台地板上有鞋3只，布艺鸭舌帽1顶及衣物燃烧后残留物，小号滚筒刷一只，黑色胶布一卷，12#螺纹钢一根，饮料2瓶，真龙牌香烟（细支）1包，平台上无安全绳。目前，升降平台已无法升降（停放点距离地面0.92m高），有红色油漆从平台底部缝隙处流至地面，形成油漆痕迹约0.04㎡，平台外有烧蚀后的黄色安全帽1顶，燃烧后的油漆桶1个（剩余油漆呈暗红色，厚度约0.07m）。

电焊工杨发荣与油漆工冉杰（死者）、李军峰（死者）在演艺塔顶部区域同时进行焊接和油漆涂刷作业，热熔焊渣落至登高车作业平台油漆桶内和遗洒在平台的油漆上引发火灾。

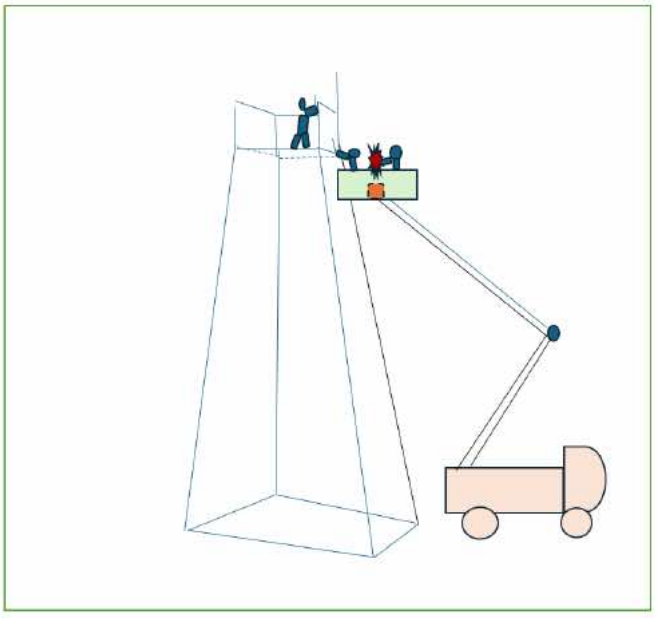
现场示意图

2. 现场建筑面积13643㎡，建设工地大门位于场地西侧太原路方向，事故发生地距离大门约150 m，院内有砖混结构建筑7栋，南北有已搭建完成达瓦孜高空演艺架2座（高约17.5 m），南侧演艺塔东距四建家属院围栏1.1m，南距旧厂房1.4m，西侧和北侧均为空地。

3. 火灾事故现场位于南侧达瓦孜高空演艺架西侧登高车作业平台上，登高车为徐工牌专项作业车，车牌号新AD0830（黄牌，最大提升高度21.5m），车辆呈东西向停放（车头向西），距离演艺塔3.7m。事发时作业平台悬停于演艺架顶部西侧护板一侧，高度约15.5m。
