大安何市
“10·22”一般物体打击事故调查报告

大安区人民政府事故调查组

2024 年 1 月

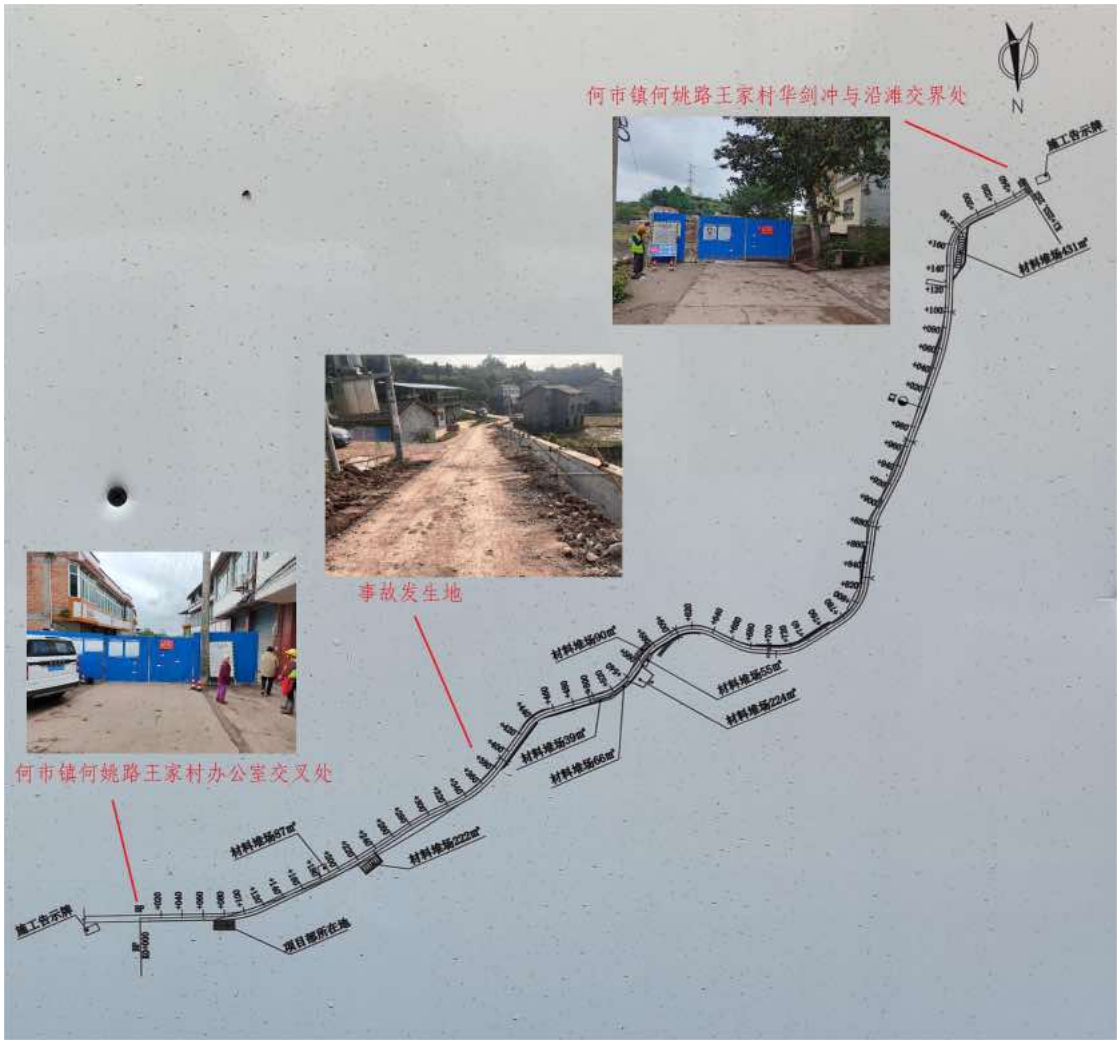
（施工现场布置图）

1.事故发生地点：位于四川省自贡市大安区何市镇王家村何姚路路段大安区何市镇何姚路（王家段）路面提升工程（二次）项目 K380 位置。事故发生点结构详见施工现场布置图。
