河池环江“5·16”过桥车辆坠河事件调查报告

广西壮族自治区政府事件调查组

2026 年 6 月

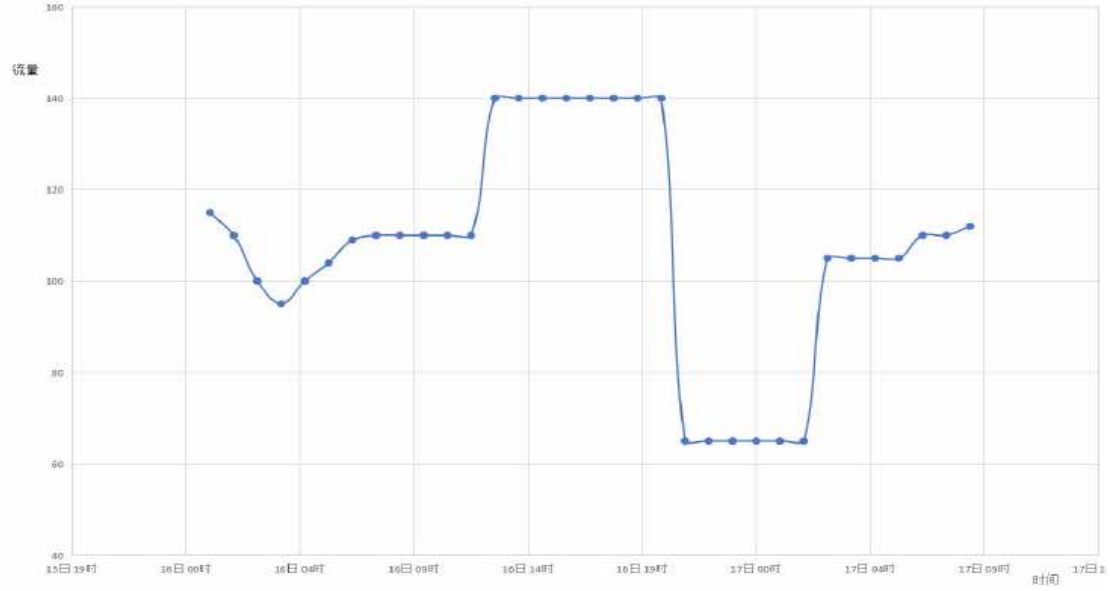
图 2 江色水电站出库流量过程线

主的小型水电站。电站装机规模 3750 千瓦（3×1250 千瓦），设计年发电量 1300 万千瓦时。电站总库容 995 万立方米，正常蓄水位 250.7 米，调洪库容 51 万立方米。5 月 15 日 13 时 55 分，江色水电站发出开闸泄洪短信预警信息并向环江县水利局报备，15 日 17 时 30 分开启一扇泄洪闸开始泄洪，16 日 8 时到 12 时出库流量 110 立方米每秒左右，13 时至 20 时 40 分出库流量保持 140 立方米每秒。

2.泄洪叠加，支流汇入。江色水电站因上游来水增加，5月16日13时起持续以约140立方米每秒的流量泄洪，该流量来水未漫过肯任屯漫水桥面（漫过桥面所需流量150立方米每秒）。与此同时，具有陡涨陡落特性的支流永安河因局地强降雨形成洪峰，最大流量约32立方米每秒，支流来水在事发前持续汇入大环江干流。事发时，两股水流在漫水桥上游约1公里处汇合后，肯任屯漫水桥断面总流量增至约170立方米每秒。洪水漫过桥面，车辆坠河处水漫过桥面达0.23米（未包含涌浪高度）。
