鄱阳沿河路道路改造提升项目“9·25”一般淹溺事故调查报告

鄱阳县沿河路道路改造提升项目

“9·25”一般淹溺事故调查组

2025 年 10 月 30 日

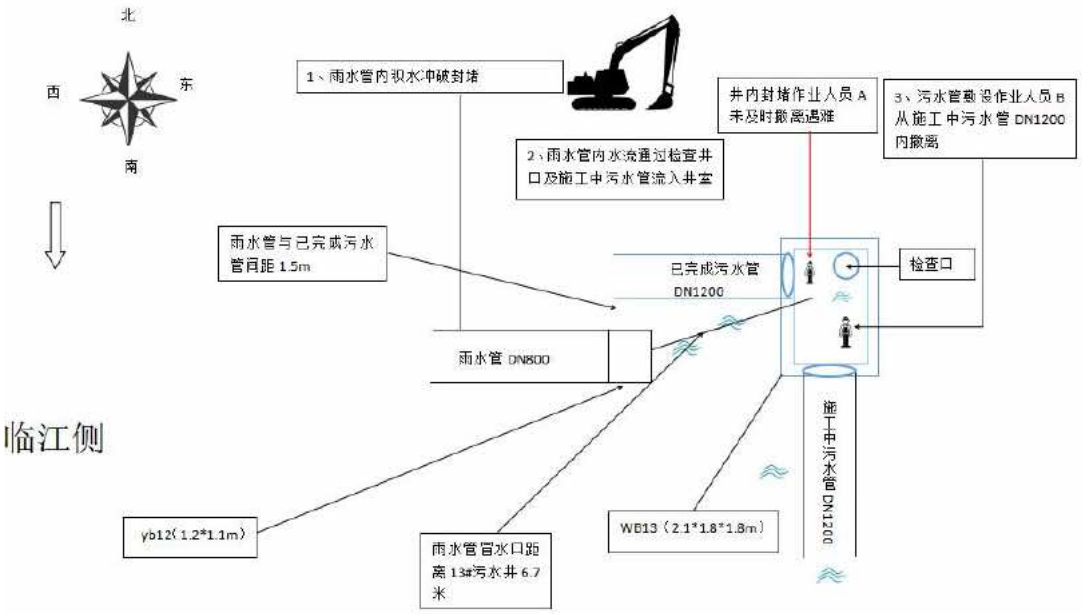
（事故现场照片）

2025年9月25日弘泰公司计划组织作业人员在鄱阳县沿河路道路改造提升项目1标段，对13#污水检查井和污水管连接处的空隙进行封堵作业。下午1时左右，弘泰公司现场施工员曹某景确认13#污水检查井的安全条件后，安排临时工曹某祥跟程某生两人，下到13#污水检查井内对污水检查井与污水管连接处的空隙进行封堵工作。曹某祥跟程某生两人下到13#污水检查井内开始使用红砖及混凝土对污水井预制口和污水管连接处进行封堵。西侧和南侧有两个预制口的连接处需要封堵，在封堵完西侧的预制管口后，进行南侧的预制管口封堵，大概作业到下午2点半左右，曹某景发现距13#污水检查井约6.7米处的原先建成的12#雨水管道井封堵砖墙及土背墙突然被雨水管道内积水冲破，12#雨水管道内的积水裹挟着封堵的泥土开始大量地往13#污水检查井方向涌，且水量越来越大，就赶紧喊在13#污水井内作业的两名临时工曹某祥跟程某生赶快出来。大概1-2钟的时间，积水就将13#号污水检查井淹没了。

2025 年 9 月 25 日，通过现场勘查。现场位于鄱阳县沿河路道路改造提升项目 1 标段污水管网 13#污水检查井（帅特龙路口临河处）。

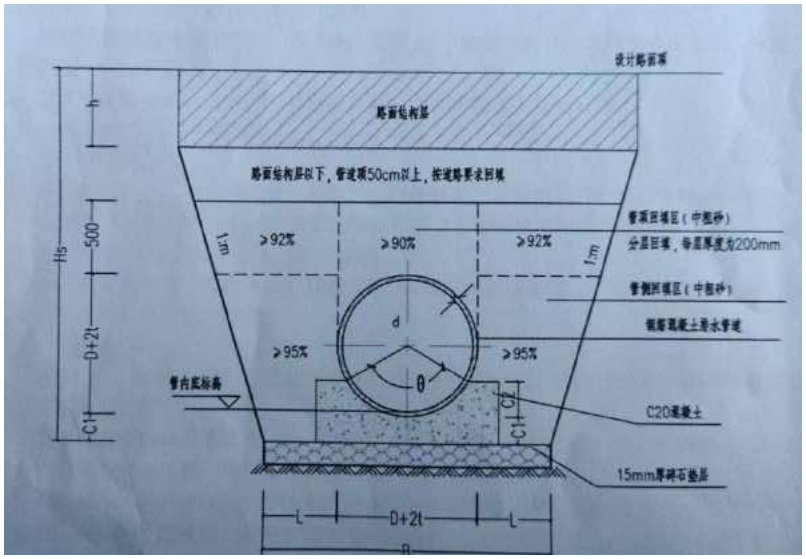
（现场施工示意图）

4.YB12号雨水井管道口封堵的红砖墙及背土墙被水冲毁；

2.由于9月份连续几次较大降雨，造成KO+370雨水管内大量积水，水压过大，导致YB12雨水封堵口被冲破；

2025 年 9 月份在鄱阳县沿河路道路改造提升项目施工现场区域有几场较大降雨，导致 1 标段 K0+370 雨水管内雨水大量积聚，雨水管内水压过大，压破 YB12 号雨水井封堵墙及土背墙，雨水管内冲出的积水淹没 WB13#污水井，导致正在 WB13#污水井内作业的曹某祥溺亡。

弘泰公司要深刻吸取事故教训，（1）加强公司安全生产管理，建立健全安全生产责任制，完善公司各项安全生产规章制度和安全生产条件，有关从业人员必须按照相关法律法规取得相应资格才能上岗作业。（2）建立健全并落实安全风险分级管控和事故隐患排查双重预防工作机制，加大对

作业现场的安全隐患排查力度，对查出的安全隐患要及时整改，加强作业现场安全管理，优化作业区域周边环境。（3）加强对从业人员的安全教育和培训，并将灵活就业人员纳入本公司从业人员安全生产统一管理，提高工人安全防范意识和安全操作技能，严格督促工人认真遵守安全生产规章制度与操作规程，杜绝违章指挥、强令冒险作业及违反操作规程的行为。
