嵊泗金桥制冰厂（普通合伙）“9·12”机械伤害一般生产安全事故调查报告

2021年9月12日12时左右，嵊泗金桥制冰厂（普通合伙）冰库内，在铲冰作业过程中发生一起机械伤害事故，造成1名作业人员死亡，直接经济损失约82万元。

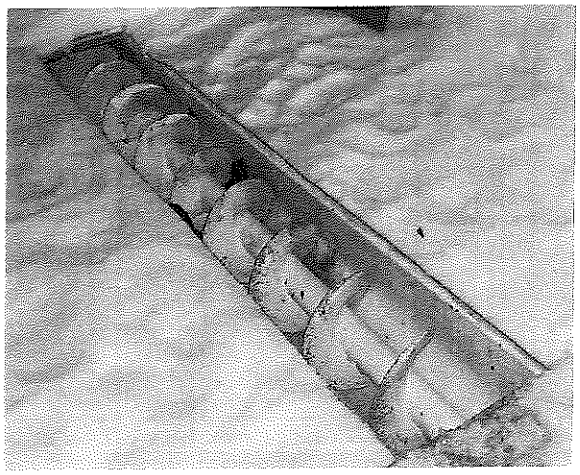
2.一台螺旋输送机螺旋直径为400mm,螺旋机长度为17m,料槽的宽度为450mm;另一台螺旋输送机螺旋直径为400mm,螺旋机长度为11m，料槽的宽度为450mm。两台螺旋输送机料槽外沿均无防护栏杆，料槽上方无防护罩。

事发当天运行的螺旋输送机	事发当天作业区域

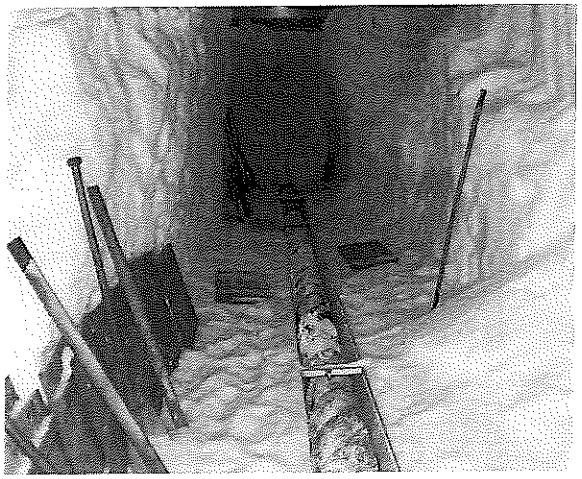
3.冰库内高处区域未拉设钢丝绳，未给员工配备安全带，员工作业时未佩戴安全带。

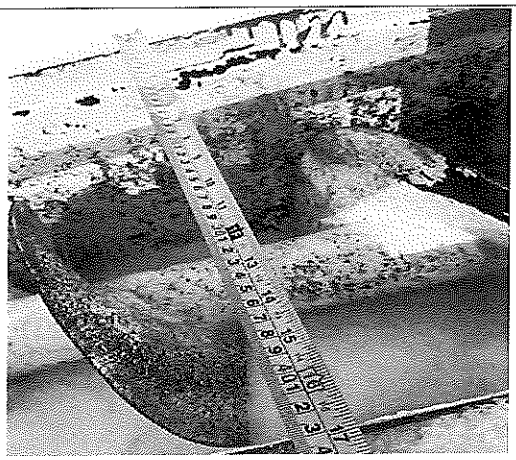
螺旋输送料槽宽度 400mm	死者作业跌落处

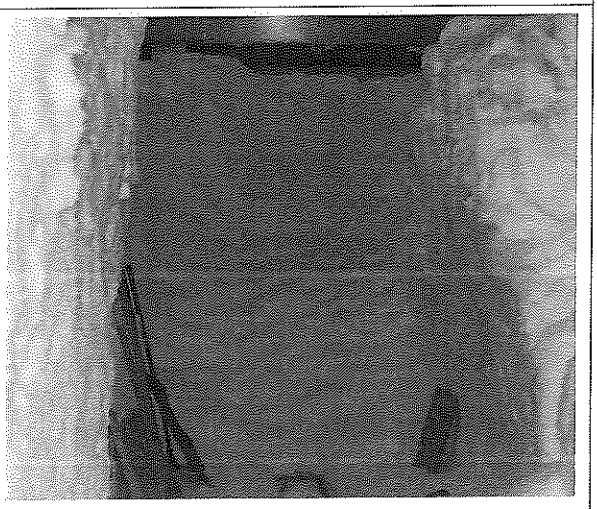
2021年9月12日11时30分左右，王信岳、范祥明、金阿定等6名作业人员进入冰库内开始铲冰作业。王信岳、范祥明、金阿定三人在同一作业点位，即事发螺旋输送装置。王信岳站立在2.5米至3米高的冰堆上，用铁锹将堆积的雪花冰推、铲至地面，再由地面作业的范祥明、金阿定用铁锹将雪花冰铲至螺旋输送装置中。12时左右，王信岳从冰堆上方掉落，面朝下趴在螺旋输送装置轨道中。
