重庆市北碚区四新村229号新增电梯工程 “2022·9·15”一般高坠

2022年9月15日上午11时左右，北碚区四新村229号新增电梯工程发生一起高坠事故，造成1人死亡，直接经济损失约72万元。

“2022·9·15”一般高坠事故调查组

2023年1月6日

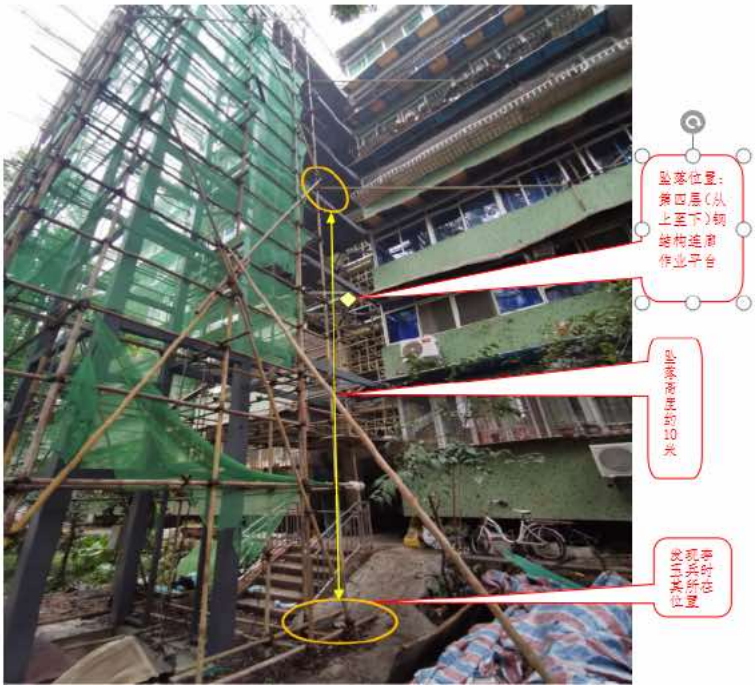
事发时电梯井道钢结构工程已完工，正在进行第四层钢结构连廊花纹钢板的铺设，李玉兵被发现躺在连廊下方楼外地面脚手架上，坠落高度约10米（见

图1 四新村229号新增电梯工程现场情况

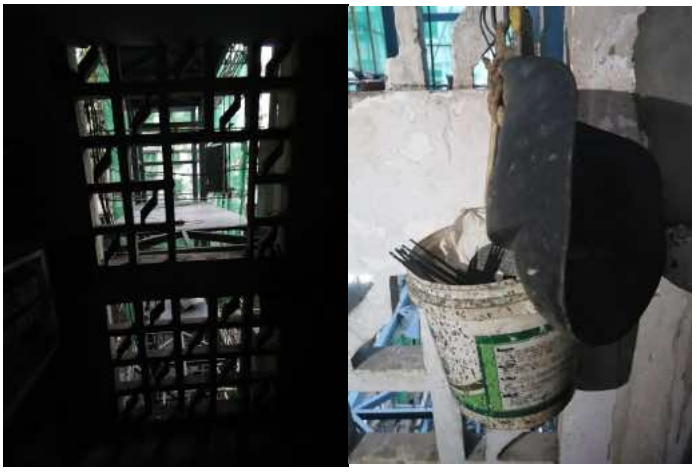
图3 - 图4

事故发生前，该工程正在进行第四层钢结构连廊敷设，作业平台无临边防护设施，平台上散乱放置有焊接工具和材料，图片正下方为原建筑楼梯间通往

图2第四层钢结构连廊作业平台情况（事故调查组拍摄于9月15日）

原建筑三楼至四楼楼梯间镂空外墙临时挖通了洞口通往第四层作业平台（见下图3）。洞口右侧镂空墙上挂有存放焊接工具及材料的桶（见下图4）。
