九江柴桑新建京港高速铁路九江至南昌段 [redacted] 项目“3·18”一般车辆伤害事故调查报告

九江市人民政府事故调查组

2024 年 10 月

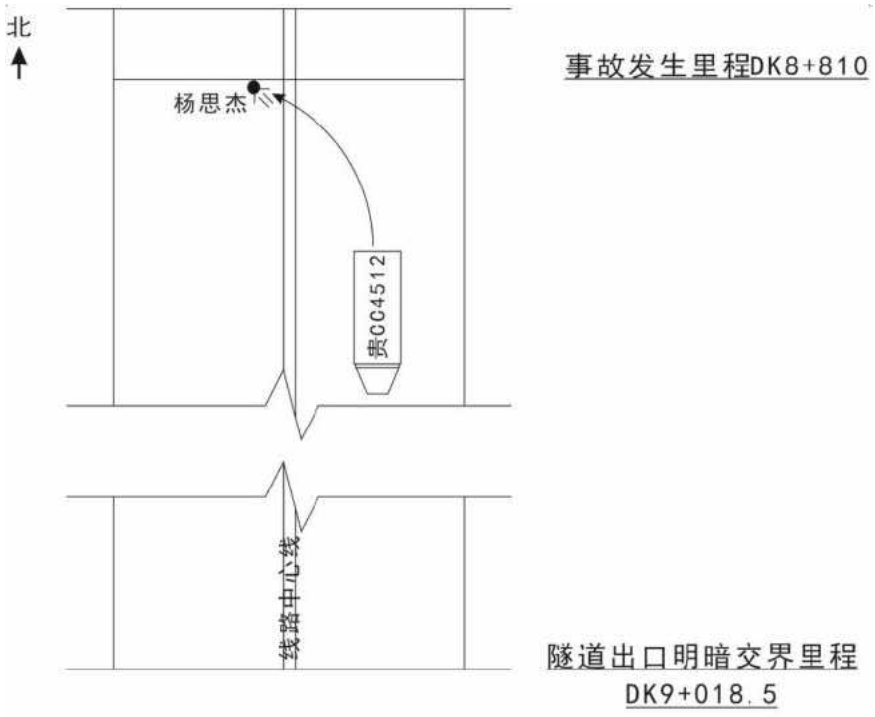
图 1 事故位置示意图

（贵 CC4512）。出渣时是倒车进入隧道。14 时 37 分许，李天恒第三趟从进隧道方向右道倒车进入隧道，为避让王春雷渣土车出隧道，在隧道内 DK08+810 处，朝进隧道方向左道上倒车时，将在此处埋设沉降观测点作业的[redacted]撞倒并从其臀部至两腿背侧碾压。

邓家山隧道位于九江市柴桑区岷山乡红峰村，南北走向，采用单洞双线形式，起点里程：DK008+493.00，终点里程：DK009+064.50，全长 571.5m。事故发生点为隧道内 DK08+810 处，事故发生当天正在进行隧道开挖后下导出渣、绑二衬钢筋、埋设沉降观测点等施工作业。

事故的直接原因是：渣土车司机李天恒在下道出渣过程中，违规倒车进入隧道[2]，且在倒车过程中对周围环境观察不细，未能及时发现车辆倒车方向有人员作业，将作业人员碰撞倒地碾压致死，是事故发生的直接原因。
