安岳岳城柠都广场电梯更新项目“2·28”一般机械伤害事故调查报告

安岳岳城柠都广场电梯更新项目“2·28”一般机械伤害事故调查组

2026 年 6 月 25 日

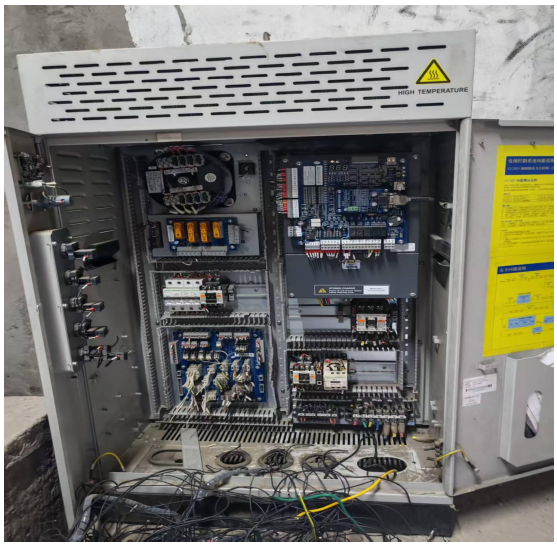
图 5

（2）机房内检查。控制柜所有电气接线均被拆除（见图 5），

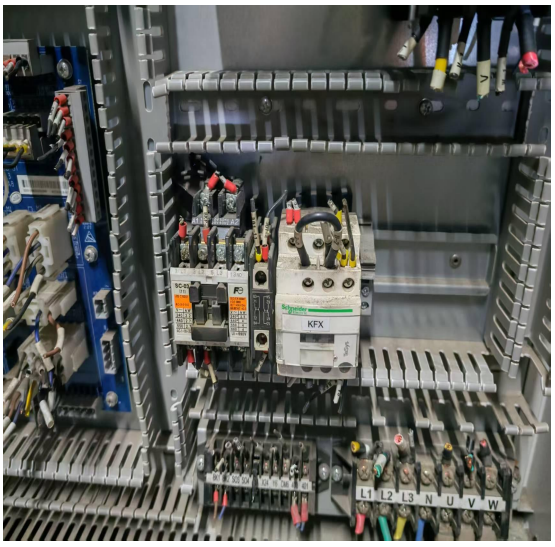
图 6

控制柜内用于电梯电气制动的封星接触器电气接线已被拆除(见图 6）；曳引轮轮槽、5 根φ12mm 曳引钢丝绳未见明显异常（见图 7、图 8），排除电梯曳引力不足；事故后已用绳夹固定住三根曳引钢丝绳（见图 9），限速器与安全钳联动装置完好。

综上，专家得出结论如下：一是电梯机械制动失效。反复手动不完全松闸，使制动器制动闸瓦磨损导致制动铁芯将制动臂顶住，制动闸瓦发热导致制动力矩不足；二是电梯电气辅助制动失效。控制柜内封星接触器接线被拆除，缺少上行速度限制措施；三是安全防护不到位。作业人员在轿顶上进行拆除作业时未系安全绳。

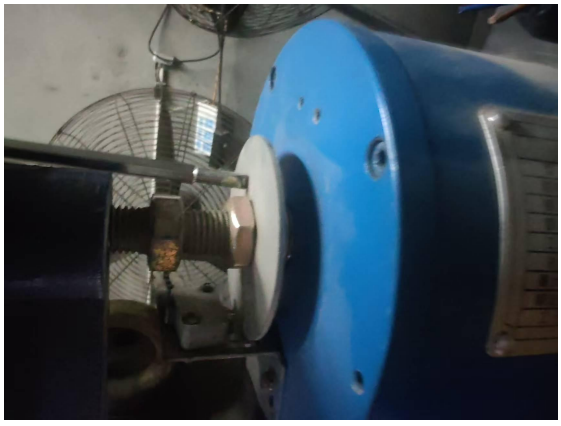
图 13

（4）机房内制动器检查。该电梯采用柱塞式电磁铁型式的杠杆鼓式制动器，现场测试制动器铁芯（柱塞）有卡阻（见图13），制动器左右两侧制动闸瓦与制动轮间隙上下不均匀（见图14）。
