涧西一拖(洛阳)柴油机有限公司“2·11”一般机械伤害事故调查报告

（网上公示稿）

2026年2月11日10时36分，一拖(洛阳)柴油机有限公司装配车间二线内装班齿轮室安全工作站发生一起机械伤害事故，造成1人死亡，直接经济损失约143万元。

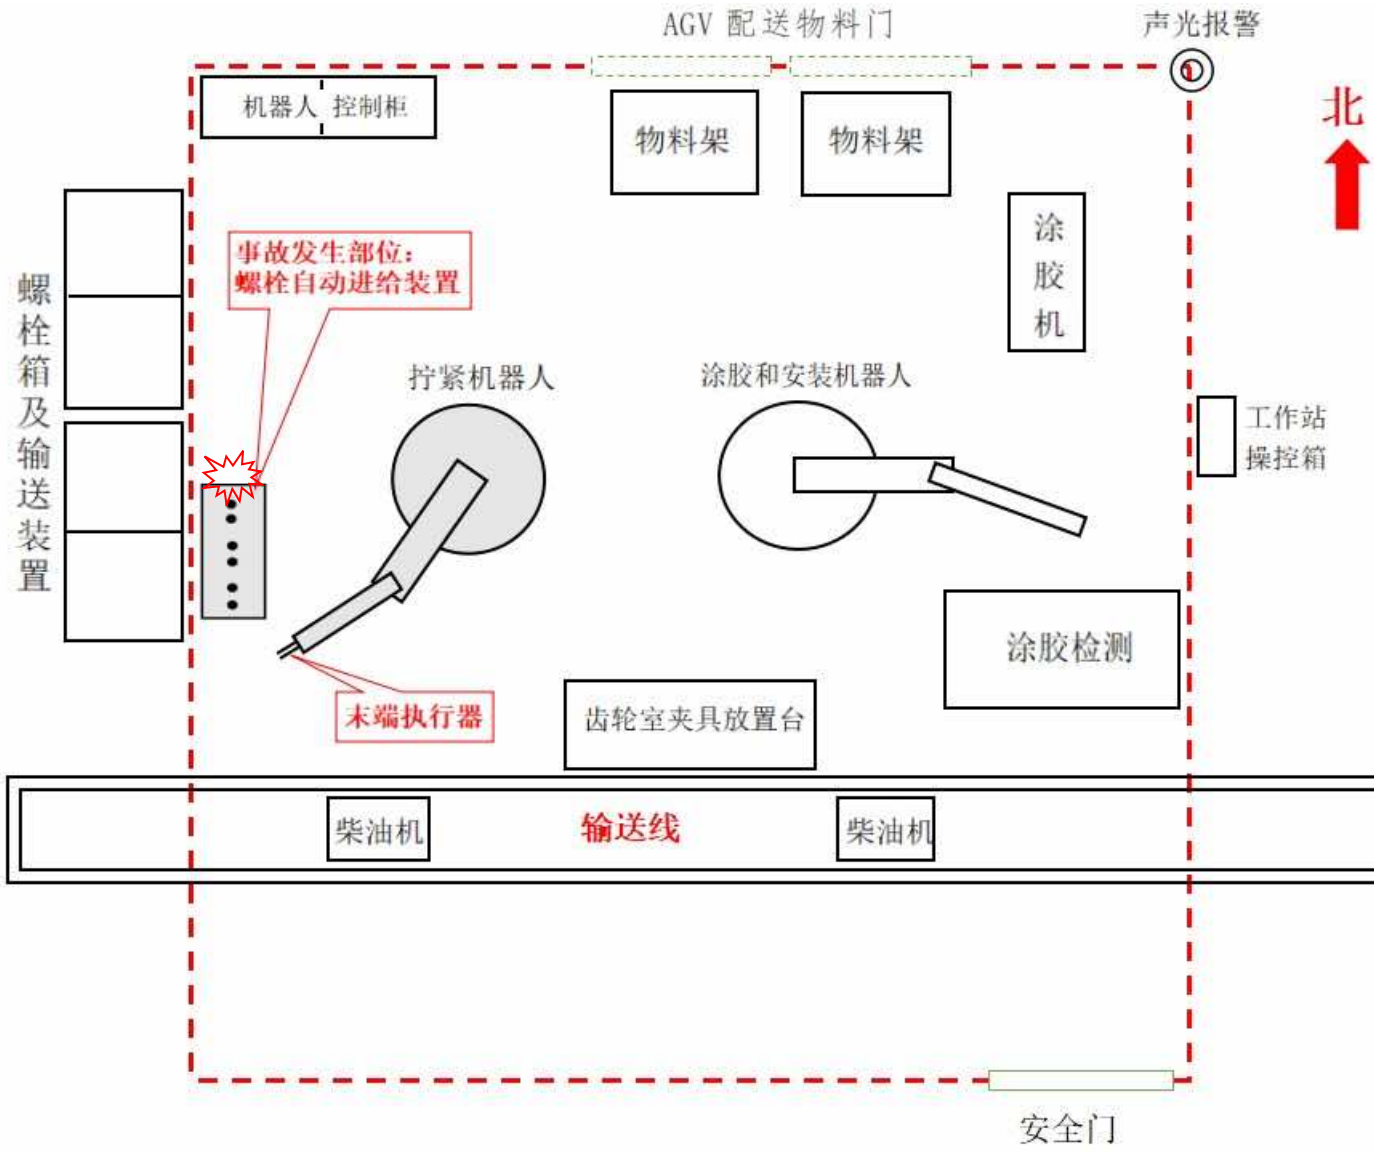
图 2 齿轮室安装工作站平面示意图

齿轮室安装工作站设置有安全防护网（南北长 7.4m，东西宽 6.5m，高 2.2m）（图 2、图 3），其东侧设置有涂胶检查口及工作站操控系统，南侧设置有联锁安全门，西侧为螺栓储存及输送系统，北侧设置有 AGV 配送物料门；同时，涂胶检查口和配送物料门均设置有安全光栅，并设置了声光报警装置。

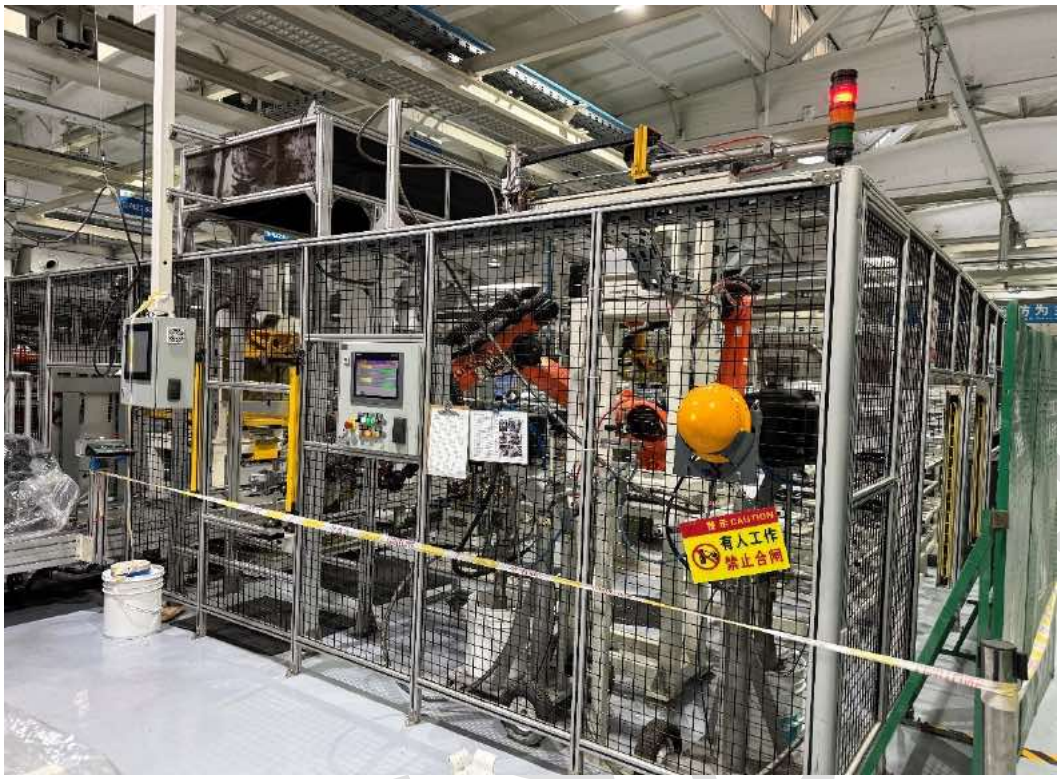
图 3 齿轮室安装工作站

现场查看，齿轮室安装工作站安全护网齐全、完好，联锁安全门处于正常关闭状态，物料入口安全光栅及报警装置状态正常。

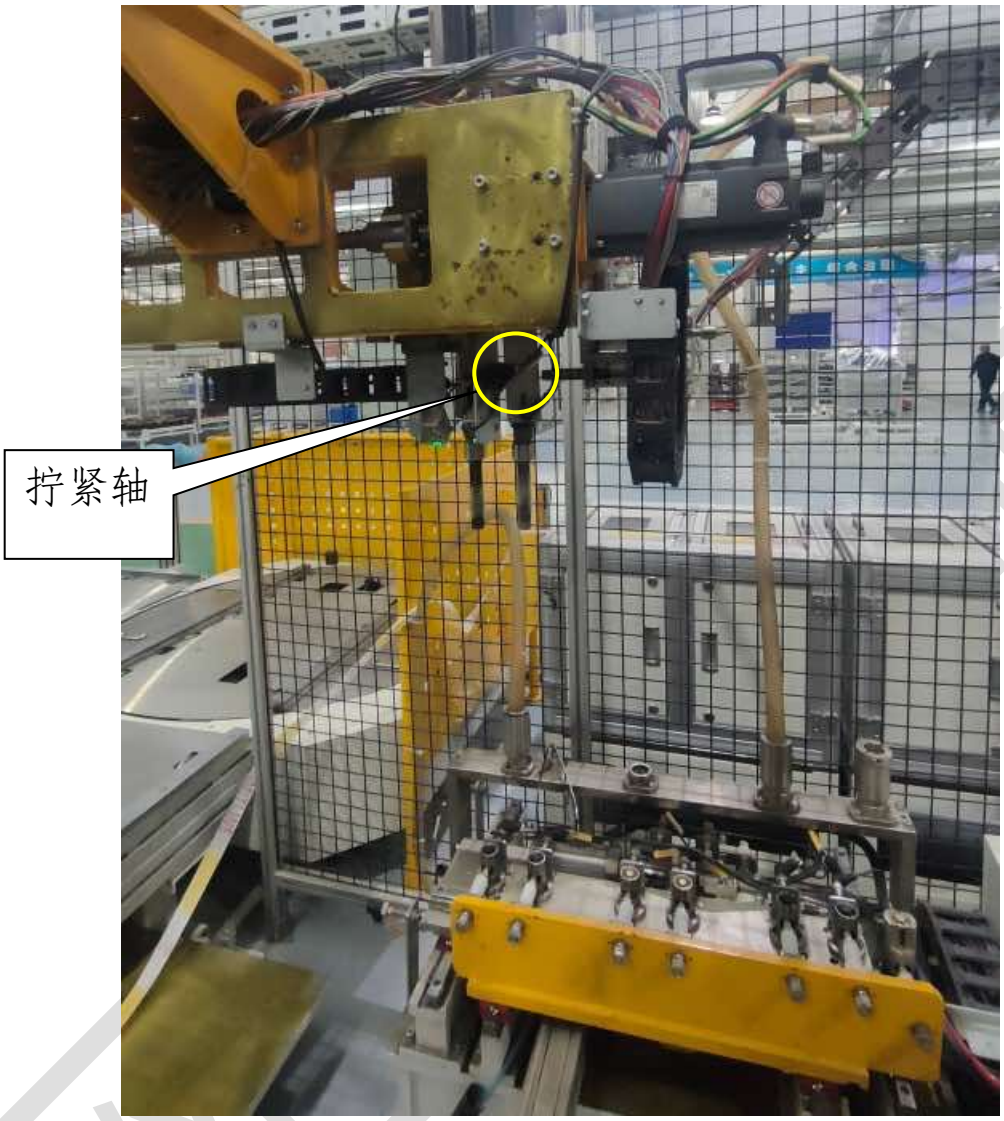
图 5 涉事机器人末端执行器

某龙从AGV配送物料门进入工作站，在弯腰查看螺栓进给装置情况时，机器人突然启动，其取（紧固）螺栓的末端执行器旋转并下压，将伤者挤压在螺栓进给装置上。应急处置过程中，将机器人末端执行器升起（图5）。
