巴彦淖尔乌拉特后旗内蒙古金猫炭材料有限公司“6·15”一般中毒事故调查报告

巴彦淖尔市人民政府事故调查组

2026年8月

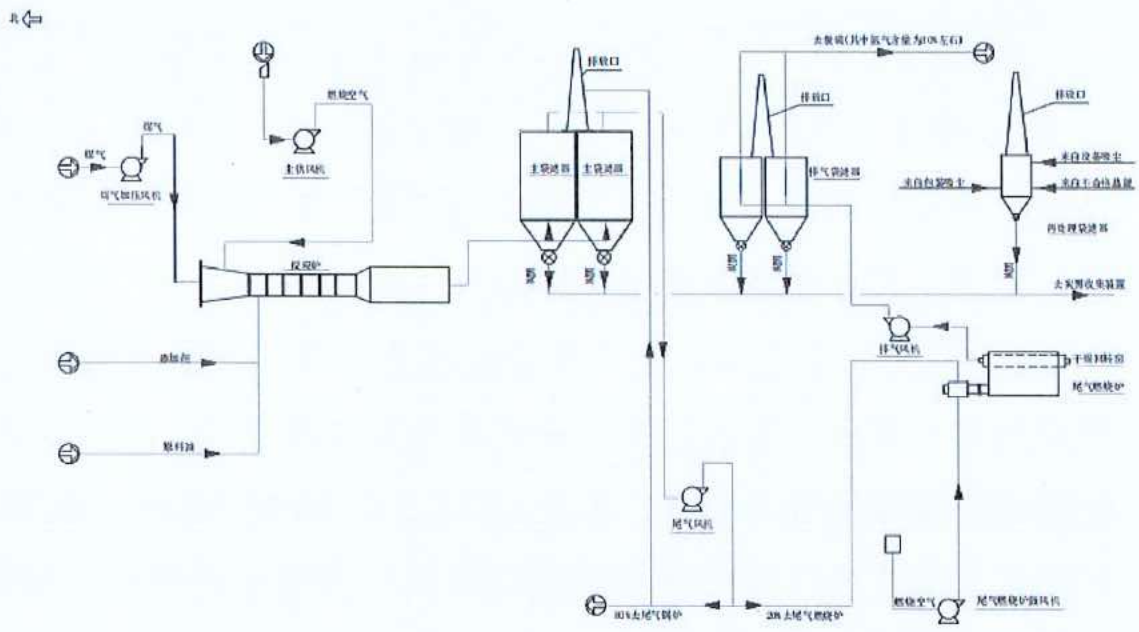
图1 事故装置工艺流程简图

1. 来自厂外的煤气经风机加压后喷入反应炉的燃烧室，与经空气预热器预热到950℃的空气在反应炉燃烧段混合、燃烧，产生约2000℃的高温燃烧气流。原料油经油泵送至预热器，预热到约250℃后喷入反应炉，与高温燃烧气流混合，迅速裂解，生成炭黑烟气。炭黑烟气经空气预热器、余热换热器后，在主袋滤器进行收集。

2. 主袋滤器排出的尾气经风机加压至4～6kPa后，其中约20%左右的尾气送给尾气燃烧炉燃烧作为干燥机热源，其余约

80%的尾气送至动力厂余气余热利用项目炭黑尾气锅炉装置进行燃烧，废气经废气脱硫风机送入尾气锅炉去SCR脱硝、脱硫处理系统，达标后排放。

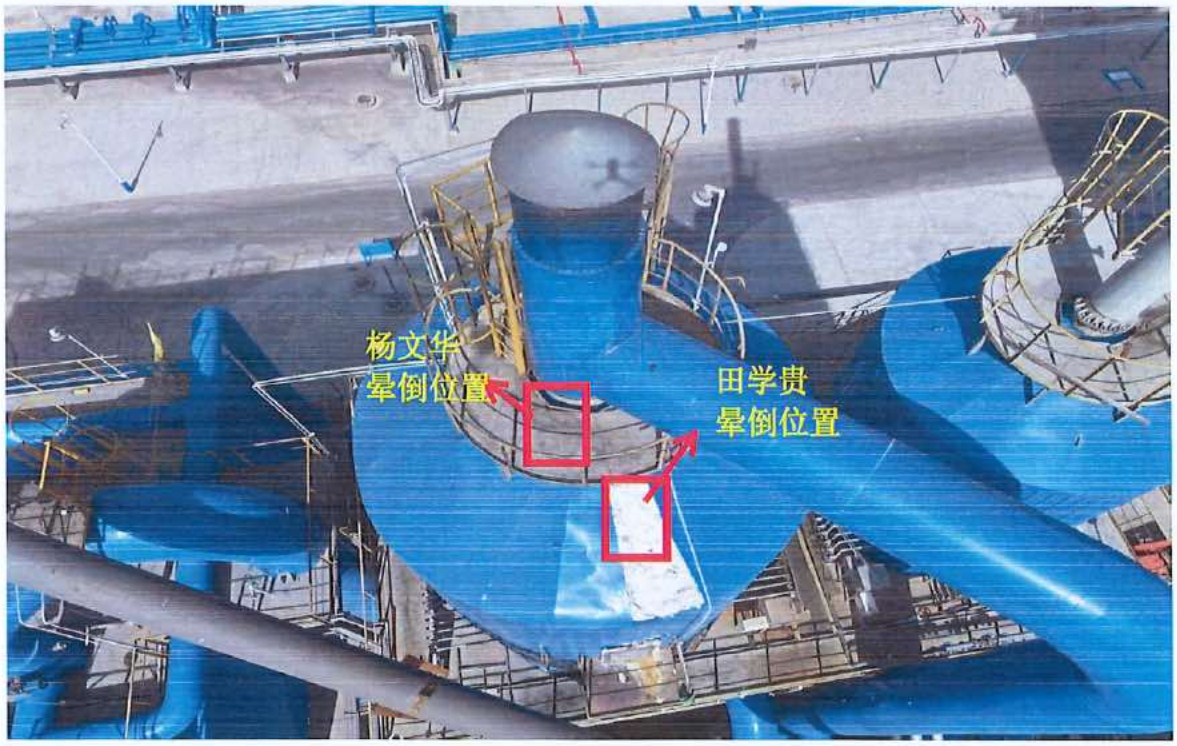
图 3 事故现场图片

6月15日上午7时16分许，田学贵、杨文华未向金猫公司报备、未办理作业票，登上炭黑厂排气袋滤器二层平台进行保温修复前准备工作；7时29分，田学贵佩戴安全绳和安全带下到排气袋滤器二层平台外西侧保温破损处，7时31分2人配合开始修复工作；7时49分，田学贵晕倒在排气袋滤器二层平台外西侧，7时51分杨文华晕倒在排气袋滤器二层平台西侧；11时30分，郑红联系不到田学贵和杨文华，前往炭黑厂寻找；12时20分，郑红到炭黑厂值班室找到当班班长周帅和员工杨超杰，告知两名保温作业人员失联，周帅安排杨超杰配合寻找；12时35分，杨超杰由排气袋滤器外梯登上排气袋滤器二层平台，发现田学贵和杨文华晕倒，杨超杰立即通过对讲机向周帅报告。

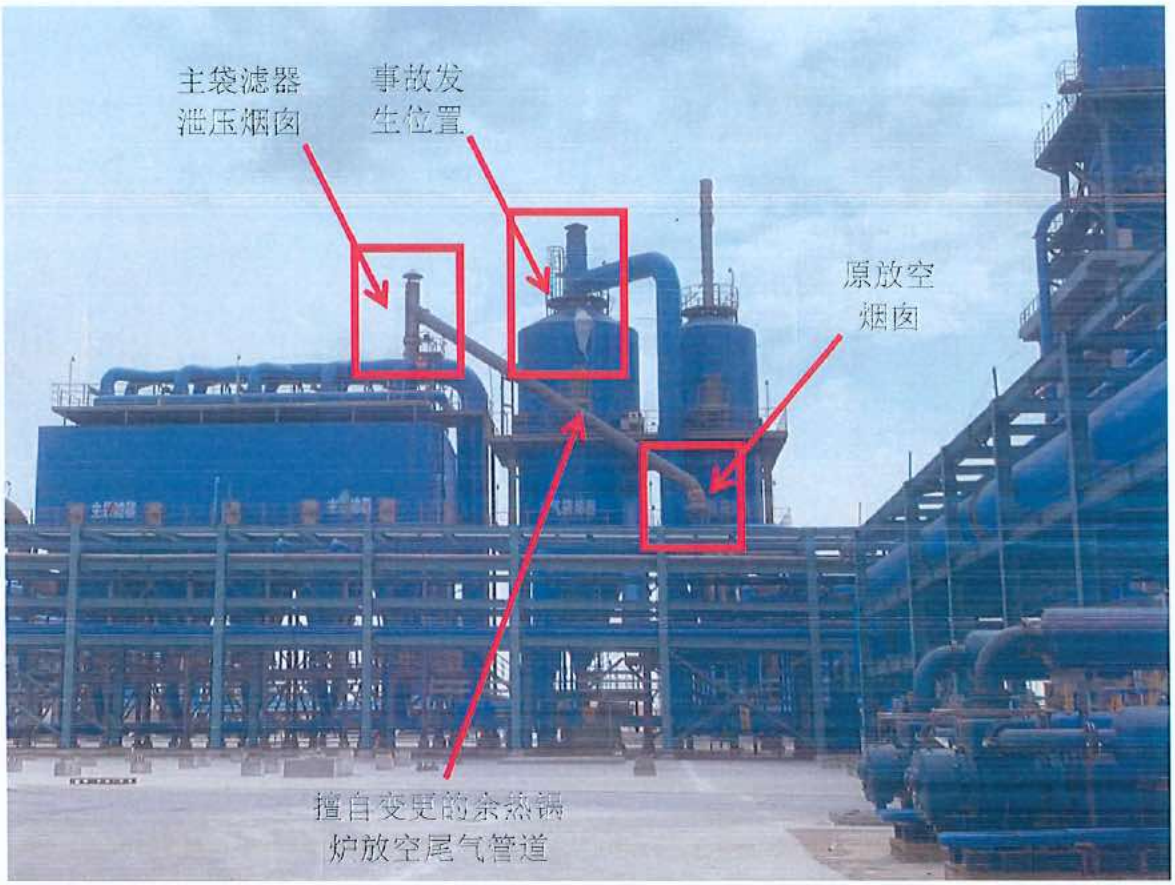
图 4 事故装置图

事故发生地点位于炭黑反应区排气袋滤器二层平台，离地高度为 17.455m，距北侧的主袋滤器泄压烟囱排放口 8m，主袋滤器泄压烟囱排放口离地高度为 20.415m。

建设单位擅自变更排放管道，含高浓度一氧化碳的尾气由主袋滤器泄压烟囱直接排放，叠加当日气象因素，导致尾气在排气袋滤器二层平台附近持续积聚，2名作业人员在未履行相关作业审批手续的情况下，长时间暴露在高浓度的一氧化碳气体环境中，吸入过量有毒有害气体中毒死亡，是造成本次事故的直接原因。

1.主袋滤器尾气系统分别设置泄压烟囱和余热锅炉放空烟囱两套排放设施，因余热锅炉放空烟囱[4]低空设计，且调试期间余热锅炉未连续投运，未经燃烧的分离炭黑尾气由放空烟囱放散，造成生产装置区尾气弥漫，事故单位未经原设计单位同意，擅自

变更工艺管线，将余热锅炉放空烟囱通过管道并入主袋滤器泄压烟囱。

2.6月12日10时30分左右，动力厂炭黑尾气余热锅炉停用后[5]，大量炭黑尾气全部由主袋滤器泄压烟囱集中排放，炭黑尾气中一氧化碳体积占比约11%，浓度约126500mg/m³[6]；

3.当日06时至08时，金猫公司区域风向为东北4级，小时内极大风速为5.8-6.1m/s，大气扩散条件一般，局地大气对流扰动较弱。从主袋滤器泄压烟囱排放的一氧化碳在下风向8米的排气袋滤器二层平台大量积聚，现场一氧化碳气体浓度远大于立即威胁生命和健康浓度（IDLH）：1700mg/m³。
